RESUMO

Palavras-chave: Elementos tecnogênicos, Maringá, fundos de vale, agentes hidrogeográficos.

1 INTRODUÇÃO

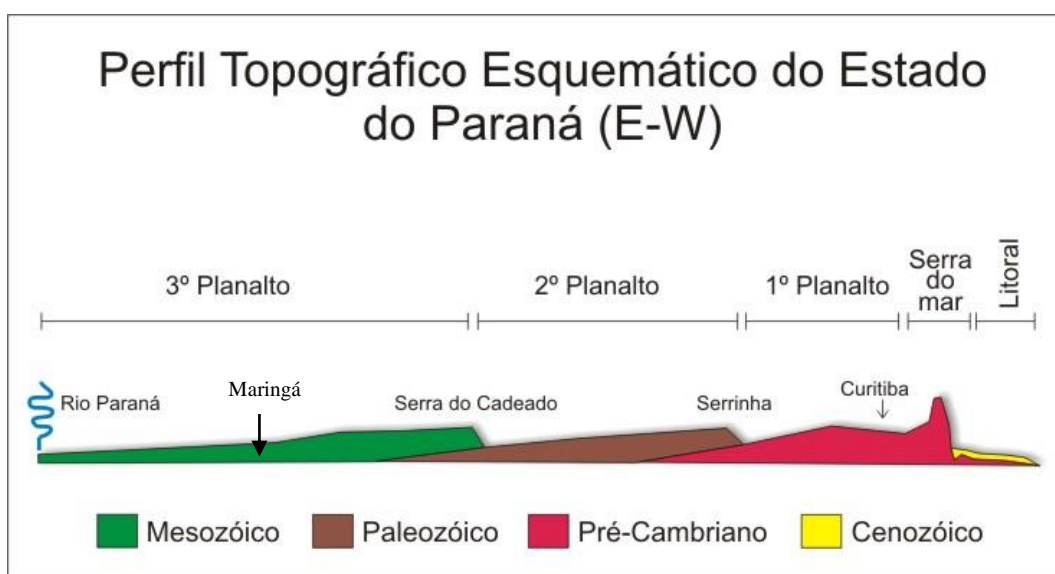
Figura 2: Perfil topográfico esquemático representando as principais unidades de relevo do Estado do Paraná, conforme a classificação proposta por Maack (1953) adaptado pelo Prof. Dr. Edison Fortes

No contexto supracitado Maringá encontra-se no Terceiro Planalto Paranaense da classificação de Maack (1953), ocupando a porção norte do Estado do Paraná (Figura 4).

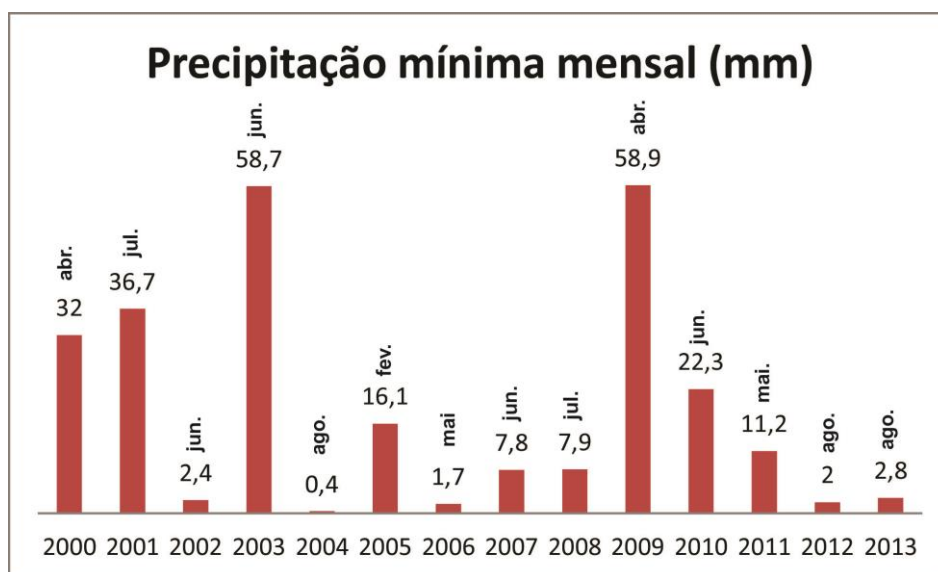
Gráfico 2- Precipitação mínima mensal nos anos de 2000 a 2013 (Estação Climatológica de Maringá).

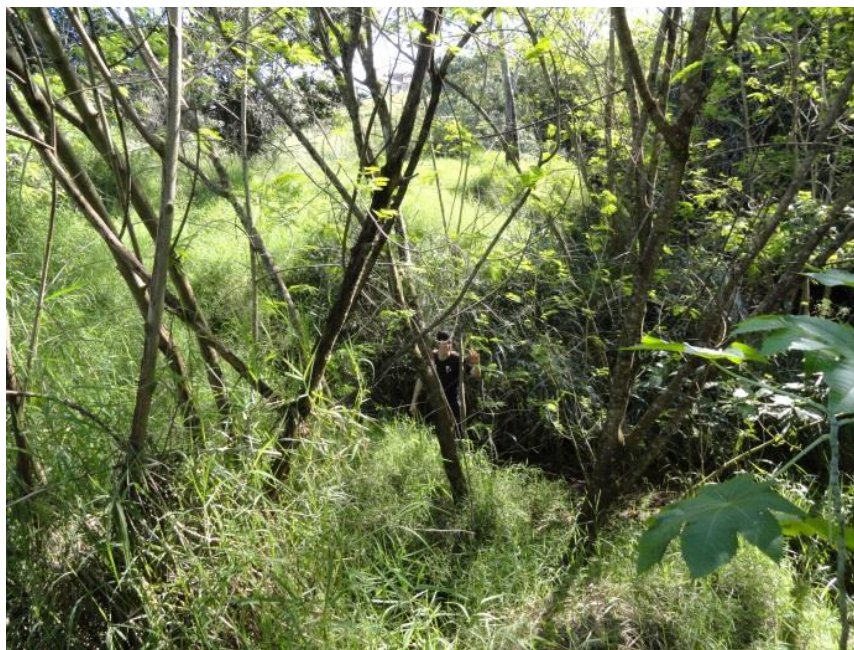
Figura 5: Gramíneas e *Leucaenas leucocephalas* no ponto 2 do ribeirão Maringá – 14/03/2013 – autor Baggio J.M.

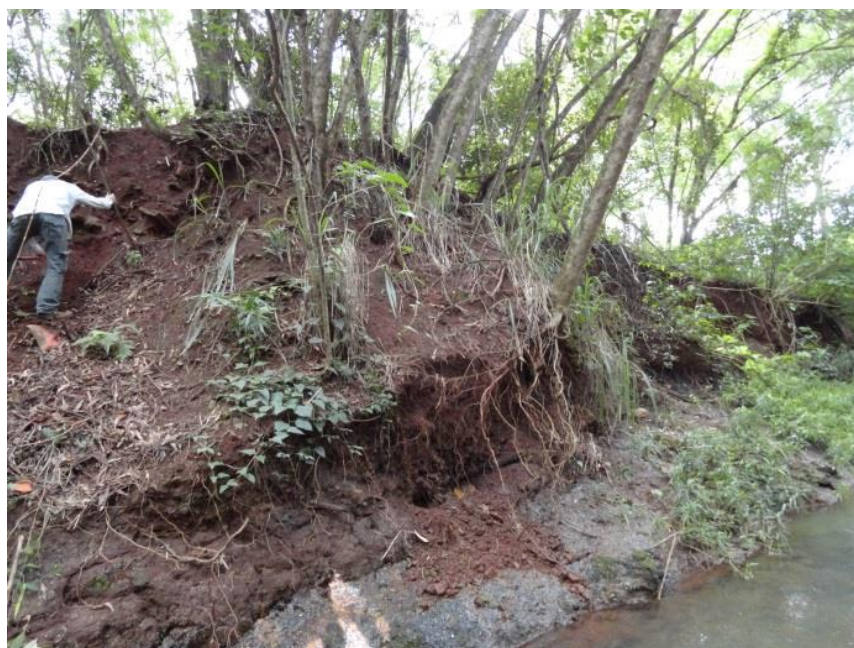
Figura 6: Inclinação das árvores no ponto 3 do córrego Cleópatra – 19/05/2013 – autor Baggio J.M.

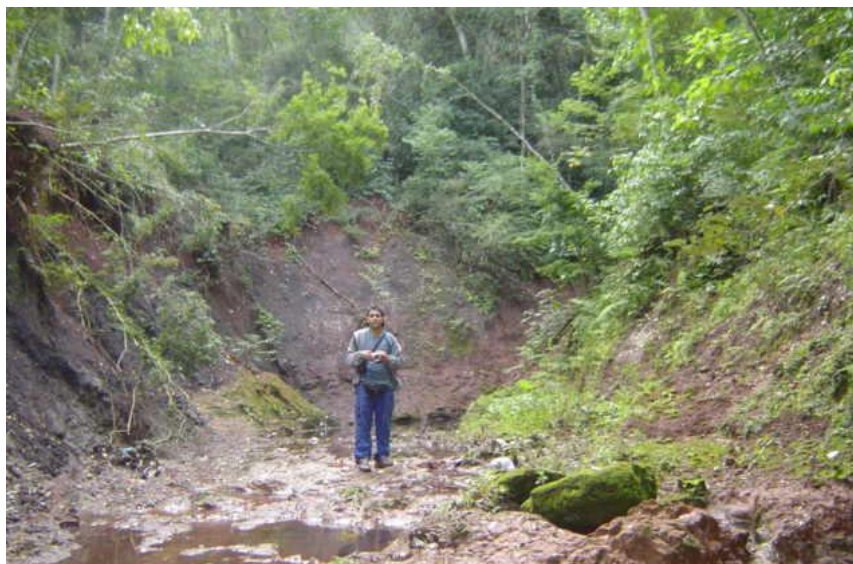
Figura 7: Canal erodido – ponto 1 do córrego Cleópatra – 06/06/2012 – autor Baggio J.M.

Todos os cursos fluviais estudados demonstram forte processo erosivo de suas margens e leito, associados principalmente a influência antropogênica, com aterros e depósitos de lixo e intensa concentração de fluxo em momentos de máxima de chuva (Figura 22). Este fato permite considerar os canais fluviais da cidade de Maringá em constante desequilíbrio.

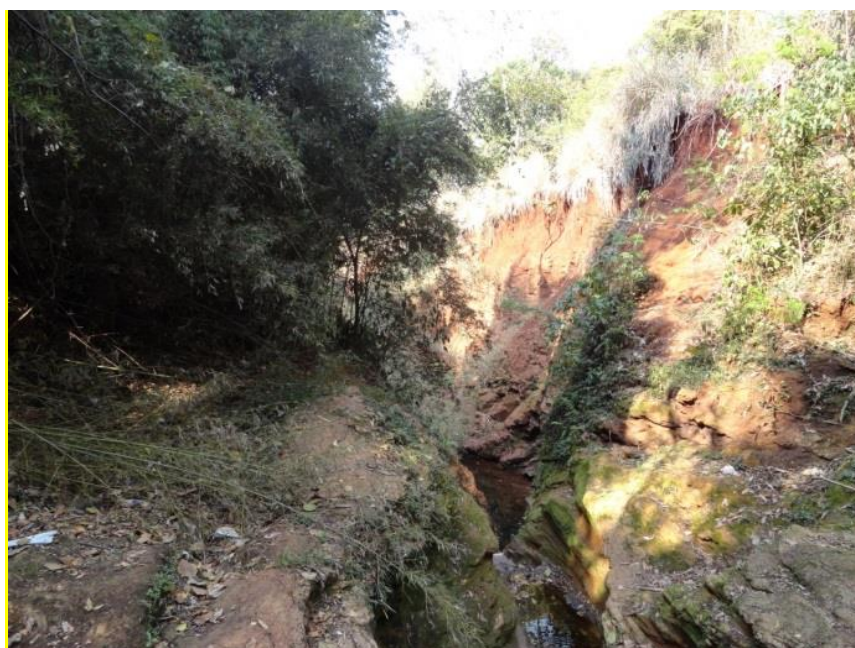
Figura 8: Canal no ponto 2 do córrego Cleópatra – 06/06/2012 – autor Baggio J.M.

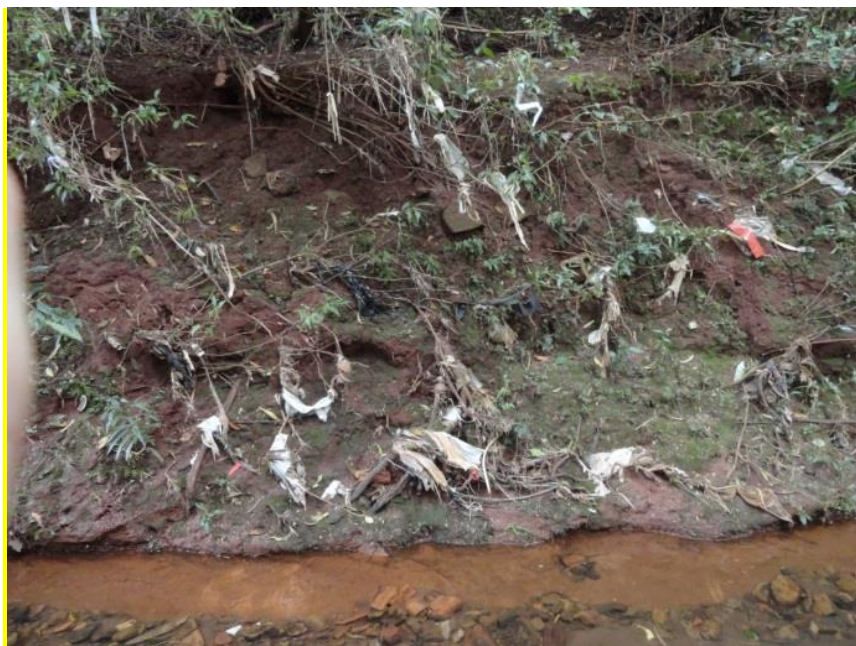
Figura 10: Lixo preso nas raízes e saliências no ponto 2 do canal córrego Moscados – 03/05/2013 – autor Baggio J.M.

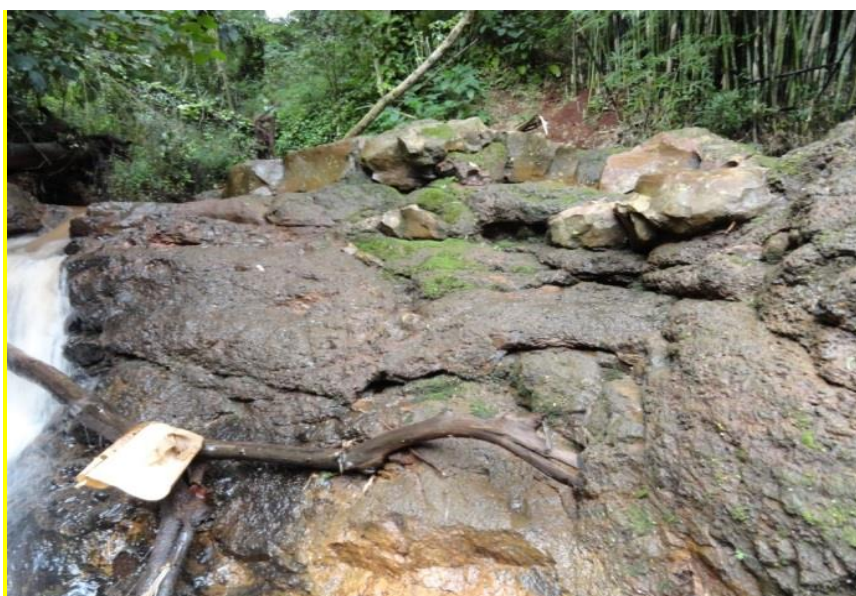
Figura 11: Afloramento do ponto 2 do canal córrego Borba Gato – 21/07/2013 – autor Baggio J.M.

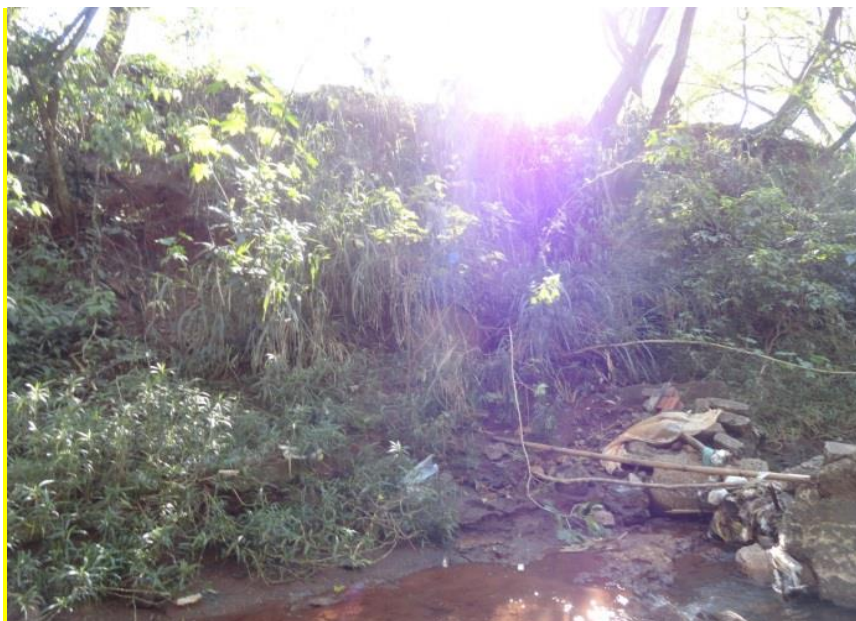
Figura 12: Entulhamento a partir do nível do espelho d'água do ponto 2 do canal do ribeirão Maringá – 14/03/2013 – autor Baggio J.M.

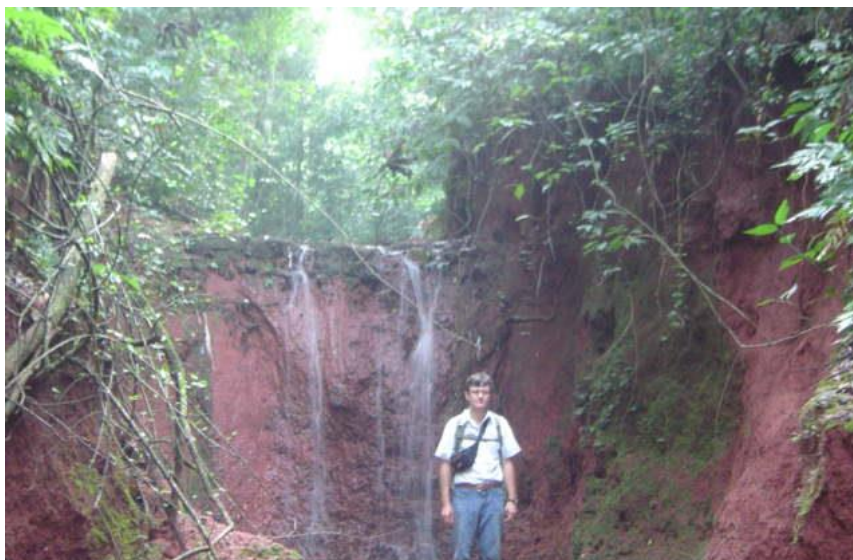
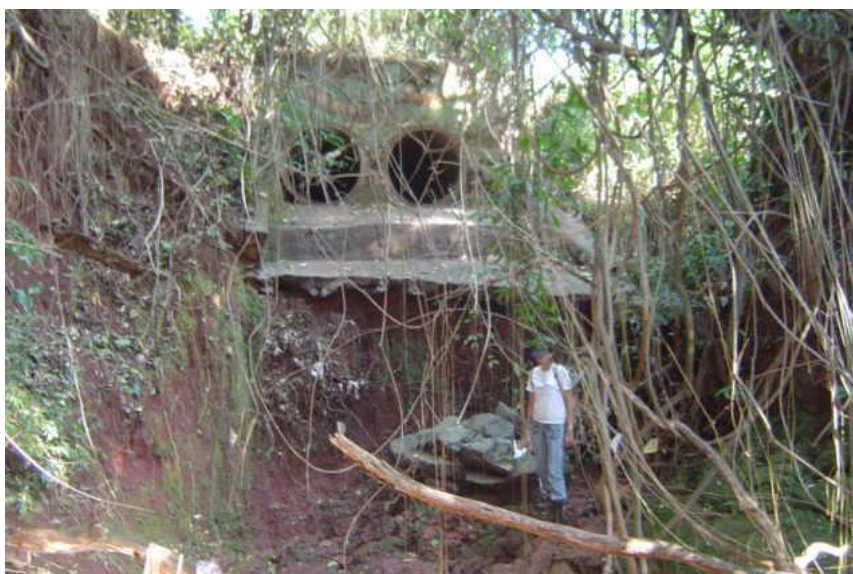
Figura 13: Dissipadores destruídos – córrego Cleópatra e córrego Borba Gato – autor Baggio J.M.

Devemos também considerar os outros dois elementos tecnogênicos que influenciam de forma direta a geomorfologia dos canais. O primeiro que faz parte do sistema de coleta de águas pluviais é o elemento dissipador de energia. O sistema concentra os picos de chuva via captação pelas bocas de lobo e os dissipadores, quando ainda existentes (Figura 28) são ineficientes para conter a energia, com isso o volume e a velocidade se alteram bruscamente retrabalhando as margens e fazendo com que o material tecnogênico mais pesado seja depositado no leito dos córregos, e o material tecnogênico mais leve, geralmente lixo seja levado pelo fluxo ficando uma parte presa em galhos, raízes e entulhos (Figura 29). O segundo elemento tecnogênico é a passagem de ruas e avenidas onde em pequeno trecho o rio é tubulado criando um falso nível de base, gerando a jusante assoreamentos (Figura 30) e aumentando a energia a montante logo após a passagem provocando fortes processos erosivo na estrutura da tubulação, nas margens e no leito (Figura 31).

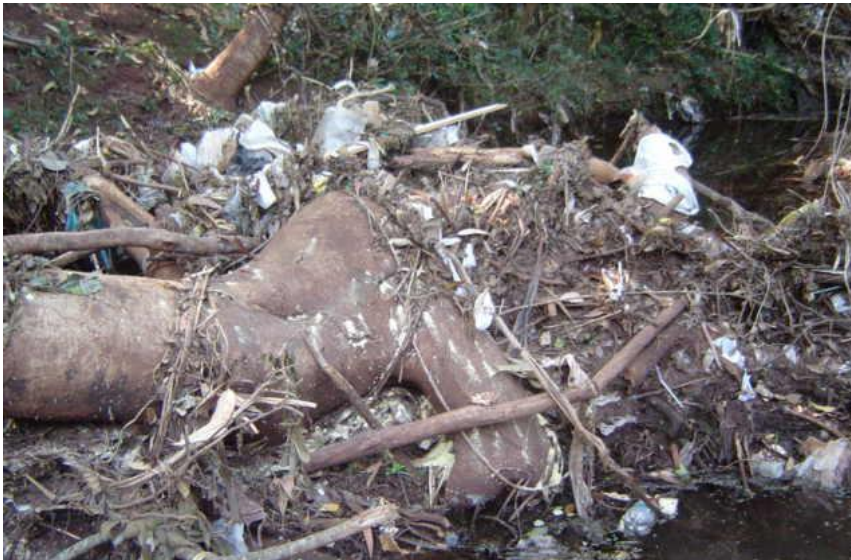
Figura 14: Lixo preso no curso do rio autor - Baggio J.M.

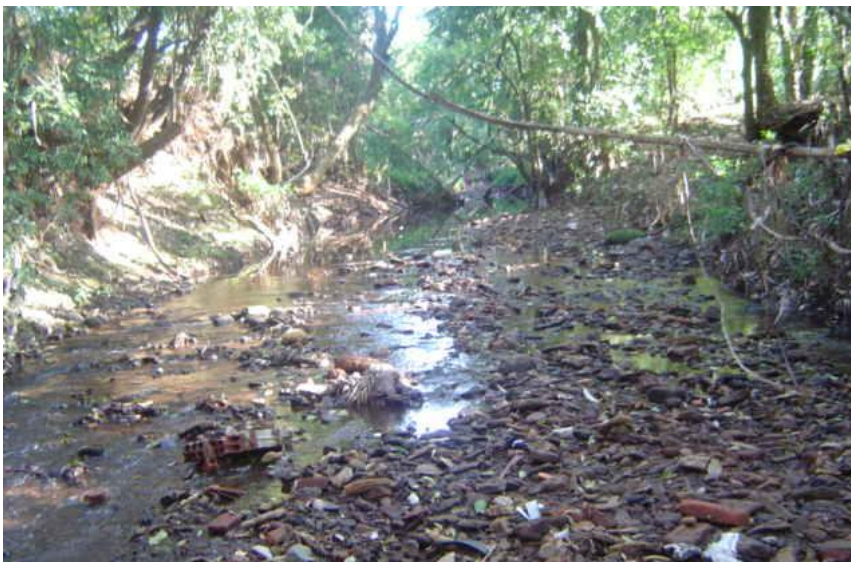
Figura 15: Assoreamento a montante da passagem das ruas e avenidas – autor Baggio J.M

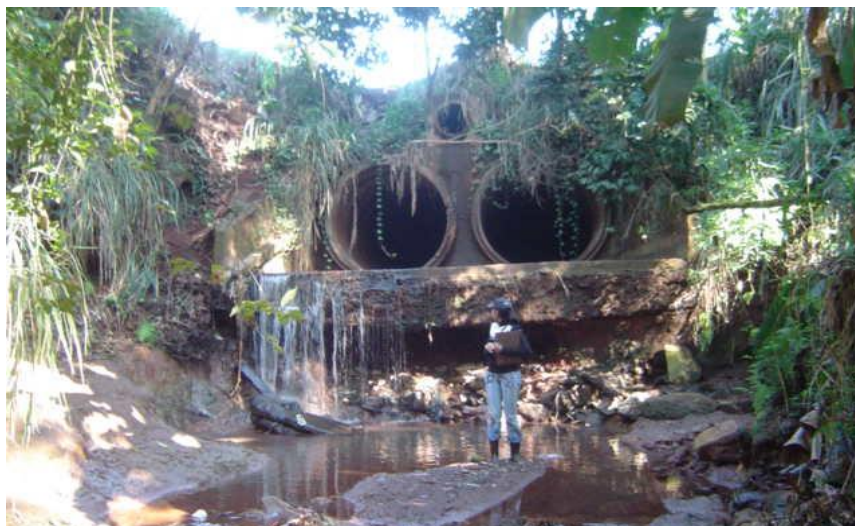
Figura 16: Erosão do canal e da base da estrutura da tubulação a jusante da passagem das ruas e avenidas – autor Baggio J.M.

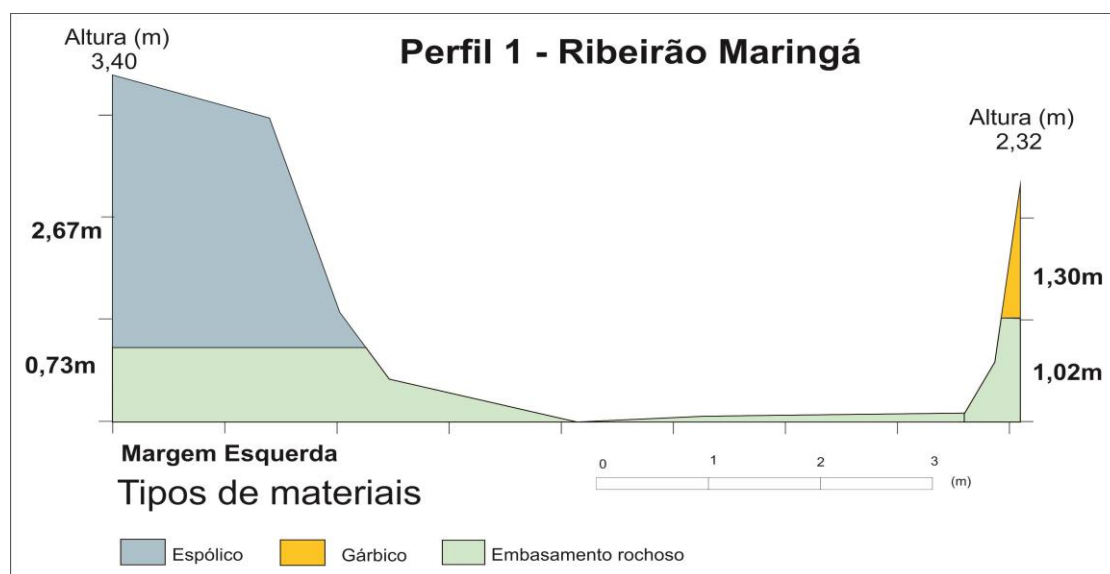
Na margem direita do ponto 1 do ribeirão Maringá com altura de 2,32m a partir do espelho d'água foram definidos 2 níveis (Figura 35). O primeiro nível com 1,02m de espessura possui basalto levemente intemperizado, formando uma estrutura sem camadas, e no segundo nível com 1,30m o material é formado por solo misturado com lixo, sacos plásticos, embalagens de desodorante, longa vida de vários tipos e garrafas (gárbico), no topo predomínio de gramíneas de grande porte.

Figura 20: Perfil transversal do ponto 1 do ribeirão Maringá.

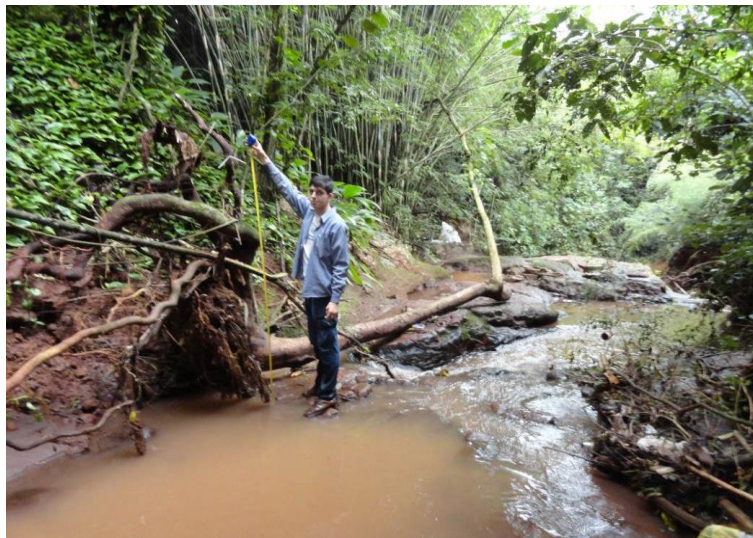
Figura 35: Lixo preso em galhos e raízes suspensas no ponto 2 do córrego Borba Gato – 02/07/2013 – autor Baggio J.M.

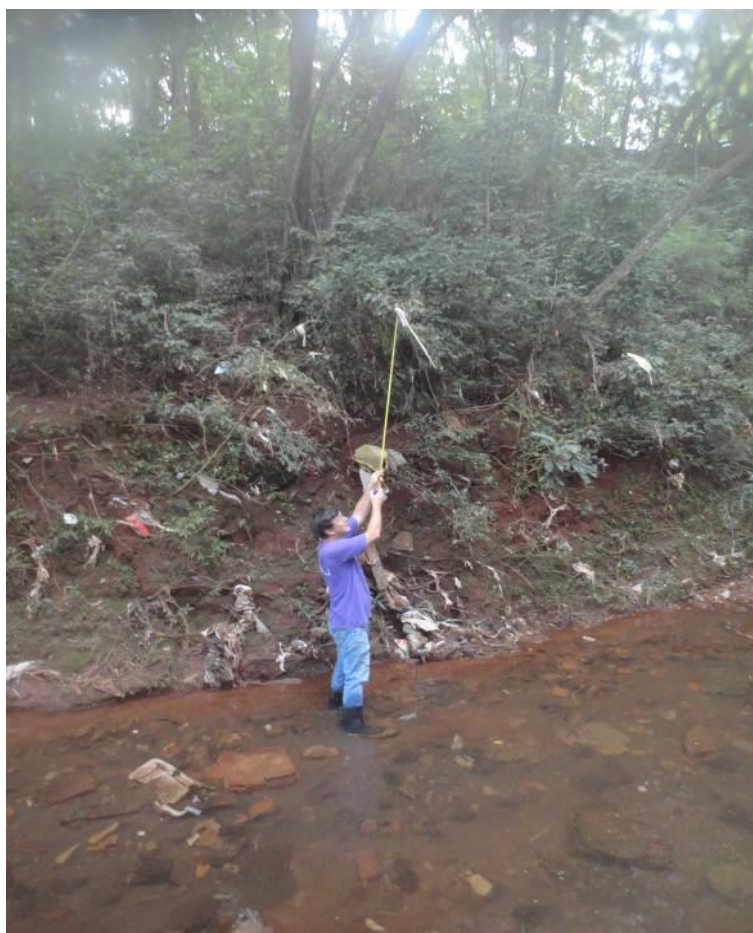
Figura 36: Lixo preso em galhos e raízes suspensas no ponto 2 do córrego Moscados – 23/08/2013 – autor Borralho R.D.
