**DIAGNÓSTICO DOS RECURSOS HÍDRICOS SUPERFICIAIS DAS BACIAS**  
**DO CÓRREGO TRAJANO E RIO GUAIRAÇÁ - TERRA RICA, PARANÁ**

Dissertação apresentada como requisito à  
obtenção do grau de Mestre em Geografia,  
área de concentração: Análise Ambiental,  
Curso de Pós-Graduação em Geografia,  
Universidade Estadual de Maringá – PR

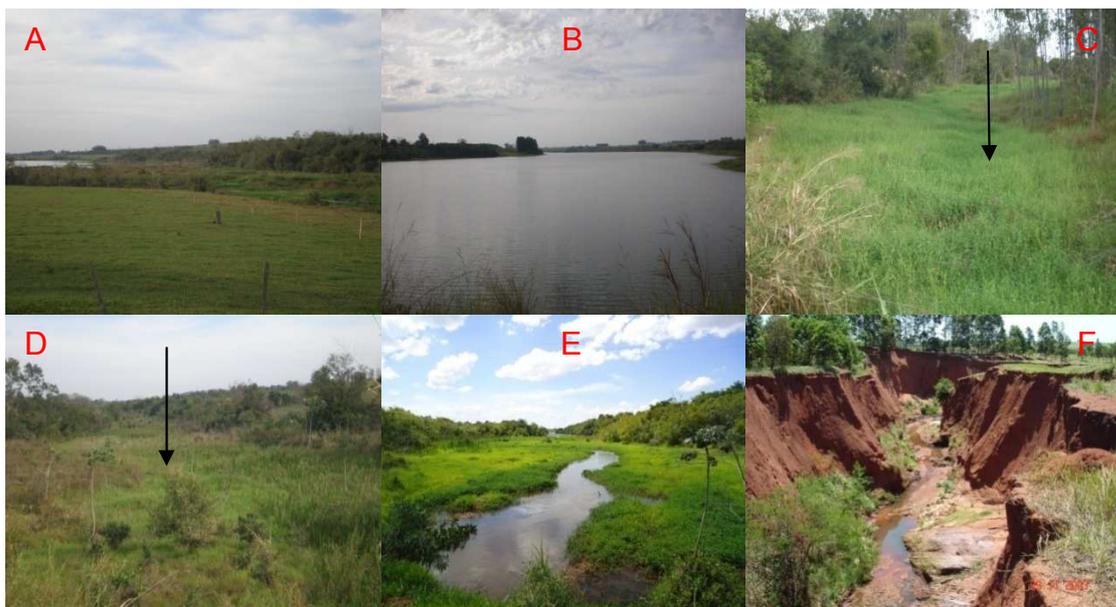
Figura 2.4: Cursos d' água do município de Terra Rica. A: ribeirão Coroa do Frade, B: rio do Corvo, C: córrego Santa Luzia, D: córrego Caipira, E: rio Guairaça e F: córrego Trajano  
Fontes: F (Prefeitura Municipal de Terra Rica, 2007)

Os cursos d' água que atravessam o município totalizam seis (Figura 2.4) e apesar de todos apresentarem alteração devido ao processo de ocupação e de uso da terra foram escolhidos dois para o desenvolvimento da pesquisa, conforme explicitados anteriormente, o rio Guairaçá e o córrego Trajano, que integram duas bacias hidrográficas com características de uso da terra diferenciadas.

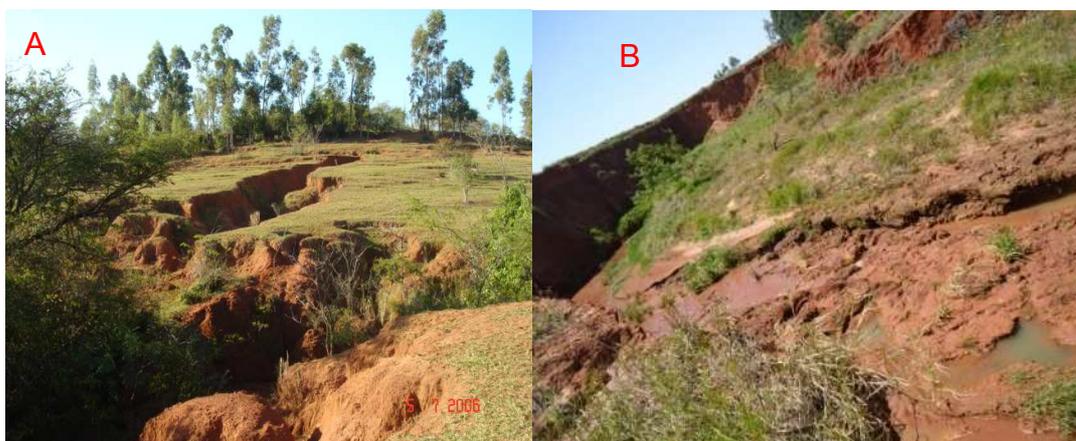
Figura 2.5: Feições erosivas no município de Terra Rica: A – Próximo do rio Guairaçá (2006) e B – Córrego Trajano (2007)

O processo de ocupação da região Noroeste do estado do Paraná promoveu um desmatamento generalizado, segundo Cancean (2008), expondo a cobertura pedológica. Esta cobertura, na área de ocorrência da Formação Caiuá é caracterizada pela presença de solos de textura arenosa e apresenta grande susceptibilidade aos processos erosivos gerando sulcos, ravinas e voçorocas (Figura 2.5).

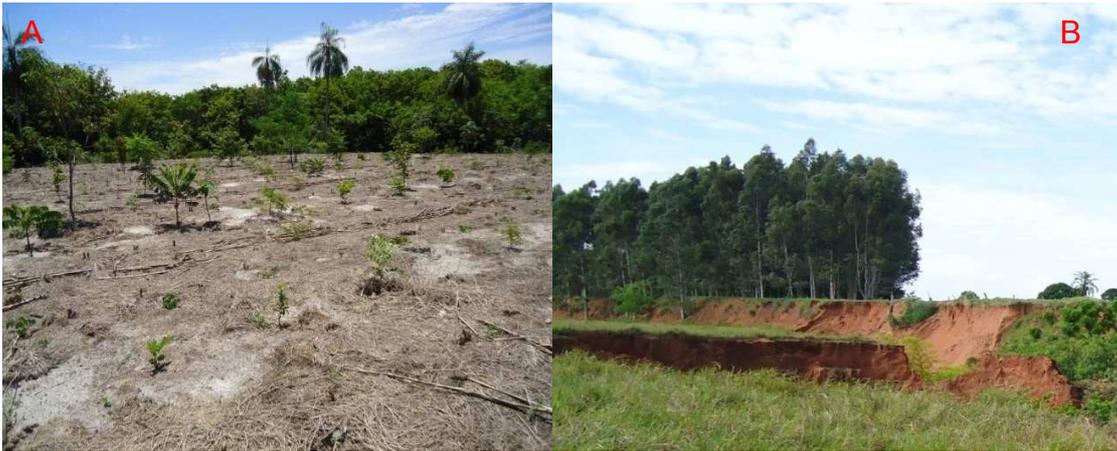
Figura 2.6: A: Plantio de árvores em área de reserva legal. Ao fundo, remanescente de mata ciliar nativa alterada na margem direita do rio do Corvo e B: plantação de “Eucalipto” na margem do Córrego Trajano

Atualmente o município de Terra Rica conta com pequenas áreas de floresta original, já bastante alteradas pela exploração de madeira em anos anteriores. Existem locais onde os produtores, por iniciativa própria, iniciam-se o processo de reflorestamento, que em alguns casos, acaba sendo com o Eucalipto (*Eucalyptus robusta*) para extração de madeira, onde deveria existir mata ciliar (Figura 2.6).

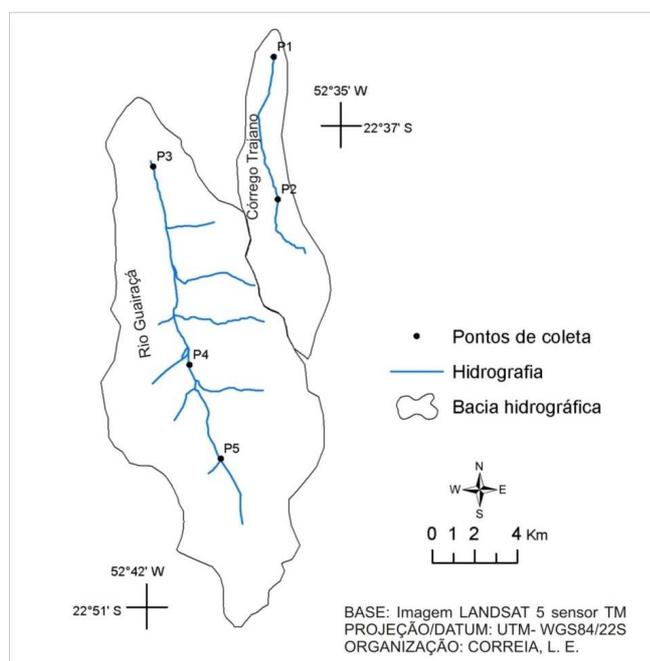
Córrego Trajano			
Ponto	Elevação	Longitude	Latitude
1	252m	331670mE	7497221mN
2	297m	331793m E	7490717mN
Rio Guairaçá			
3	261m	325902mE	7492291mN
4	299m	327619mE	7482790mN
5	336m	329092mE	7478314mN

Figura 4.1: Localização dos pontos de coleta

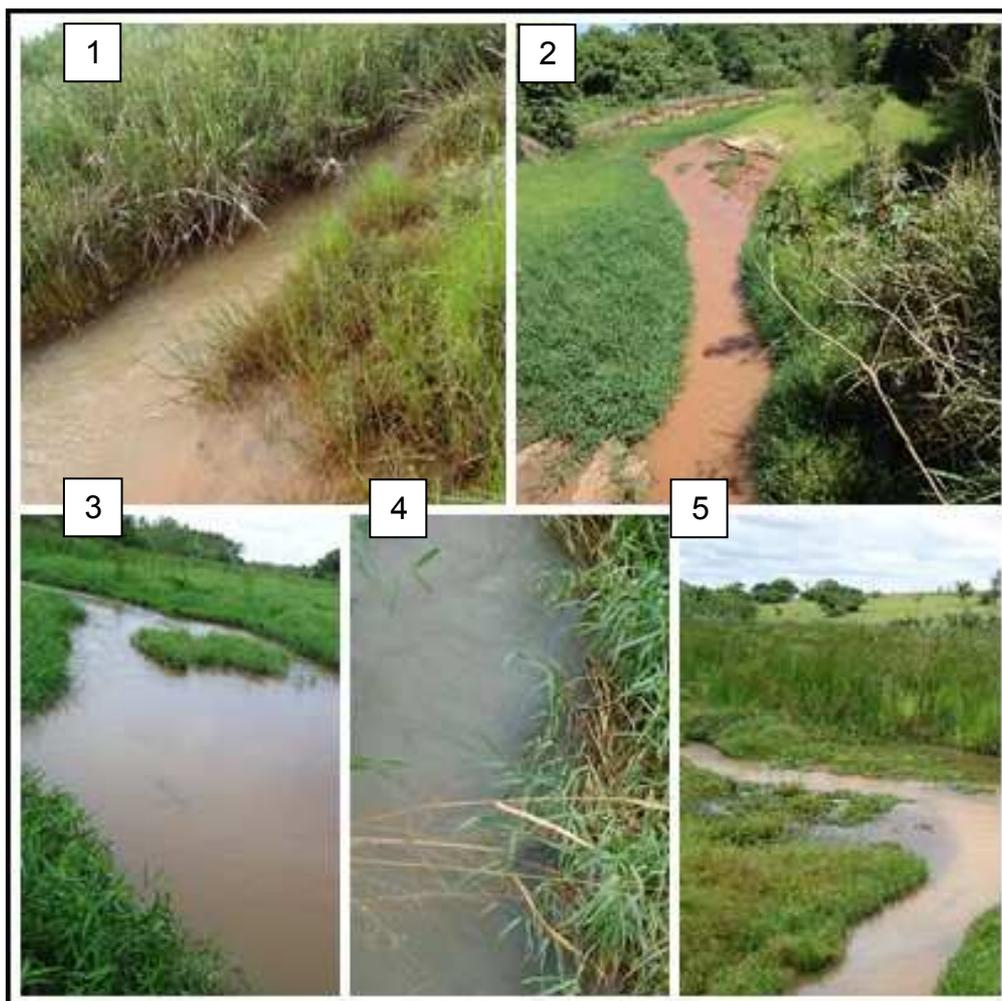
Figura 4.2: Pontos de coleta: 1 e 2 córrego Trajano e 3, 4 e 5 rio Guairacá

Os pontos de coleta foram referenciados com o uso do GPS (*Global Positioning System*). Os pontos 1 e 2 localizam-se no córrego Trajano e os pontos 3, 4 e 5 no rio Guairaçá (Tabela 4.1, Figuras 4.1 e 4. 2).

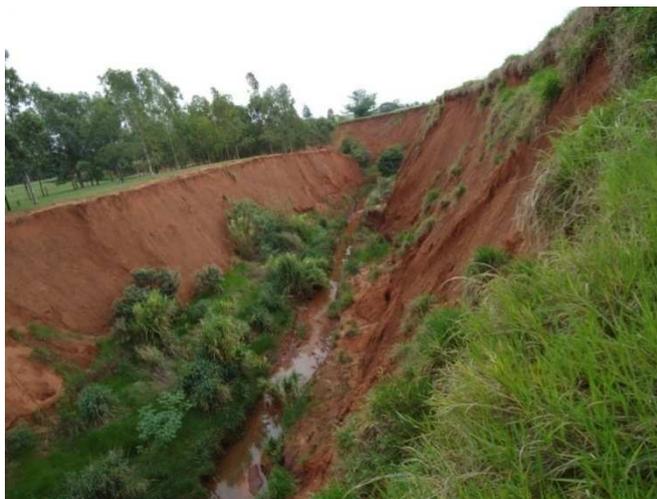
A feição erosiva, que tem início num ponto próximo ao perímetro urbano de Terra Rica, teve início na década de 1970 e têm hoje aproximadamente 4,5km de comprimento, cortando perpendicularmente a rodovia PR-557. Segundo a prefeitura local, é o principal problema ambiental do município (Figura 5.1).

Figura 5.1: Feição erosiva no córrego Trajano (15/02/2011)

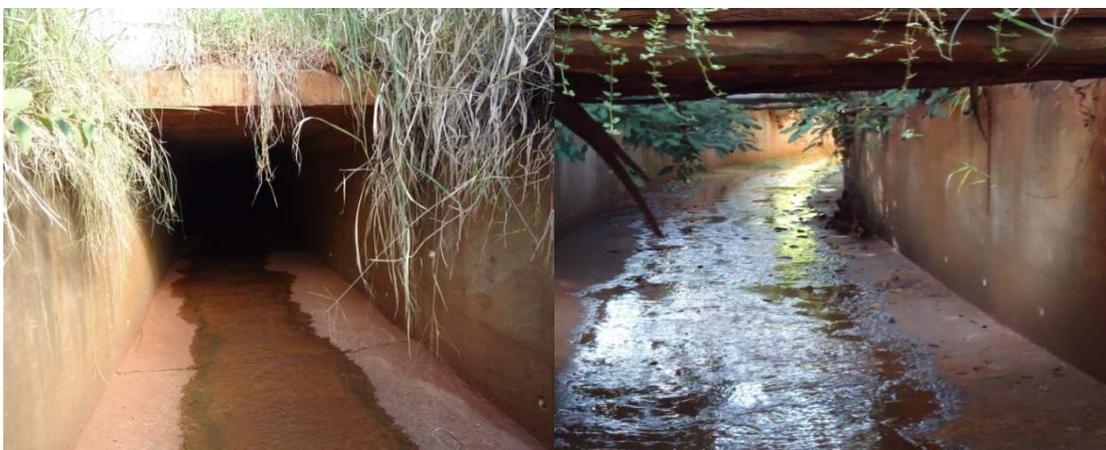
Essa feição erosiva apresenta um histórico de obras de contenção desde o final da década de 1970, quando foi construído um canal de concreto paralelo à feição erosiva para o desvio das águas pluviais. Segundo a SUDERHSA (2010) responsável pelo projeto do canal, ele tem 955,00m de comprimento, com 1,85m de largura e 1,90m de profundidade (Figura 5.2).

Figura 5.2: Canal de concreto para desvio das águas pluviais no município de Terra Rica (17/02/2011)

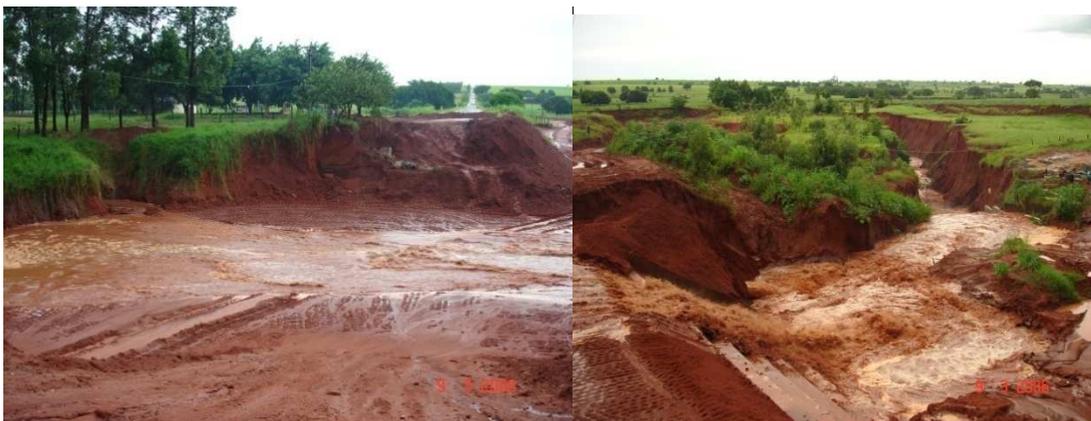
No ano de 2005, devido a fortes chuvas, houve o rompimento parcial da rodovia PR-557 no local da erosão, seguido de um rompimento total no início do ano de 2006, quando ainda eram feitas as obras de reconstrução (Figura 5.3).

Figura 5.3: Rompimento da rodovia PR-557 no ano de 2006

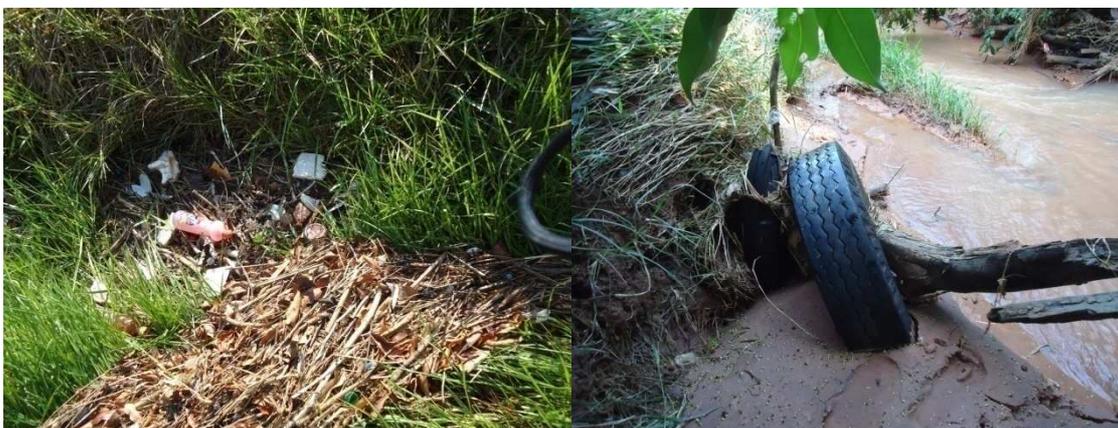
Figura 5.4: Presença de resíduos sólidos nas margens do córrego Trajano (15/02/2011)

Além de provocar essa feição erosiva, a destinação da água da chuva para o local também é responsável pelo transporte de resíduos sólidos oriundos da cidade ou até mesmo jogados por moradores (Figura 5.4).

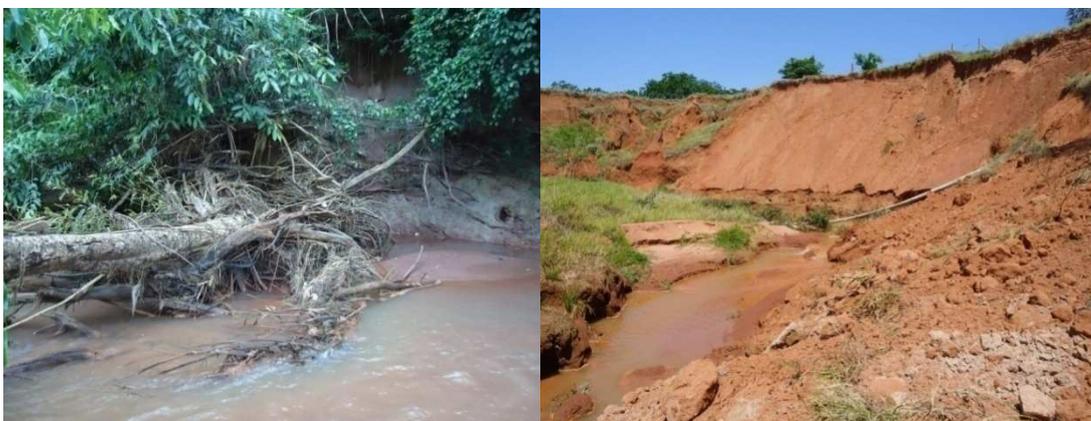
Figura 5.5: Presença de árvores caídas e deslizamento de terra na margem do córrego Trajano (15/02/2011)

Outro fator a ser considerado é que com o aumento do fluxo, a vegetação das margens do córrego acaba sendo destruída e levada pela força da água, causando a erosão das margens (Figura 5.5).

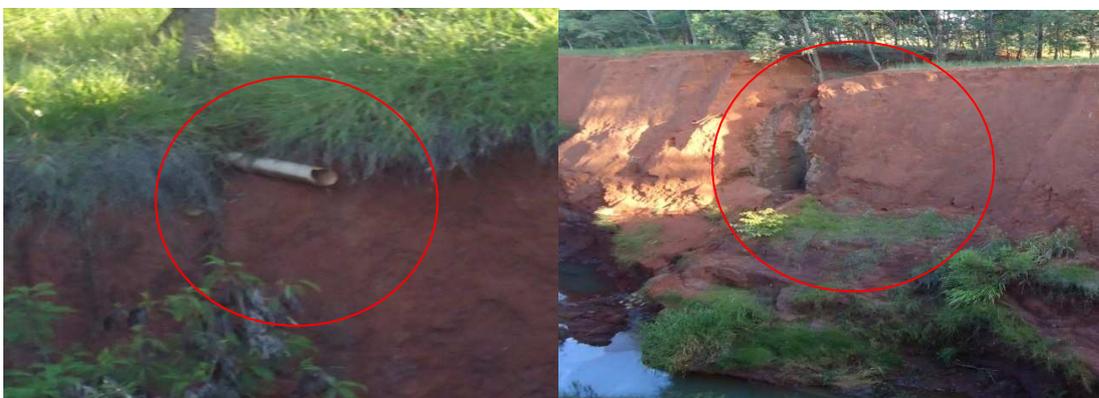
Na área industrial onde está localizada a farinheira foram encontradas lagoas de contenção e decantação que ficam na margem esquerda do córrego. Na pesquisa de campo foi observada também uma tubulação que despeja os excessos de resíduos líquidos no córrego (Figura 5.6). Foi observado ainda que no período de chuvas ocorre o transbordamento das lagoas e os resíduos líquidos vão diretamente para o córrego, dando à água um tom esbranquiçado com cheiro forte.

Figura 5.6: Despejo de resíduos industriais no córrego Trajano (15/02/2011)

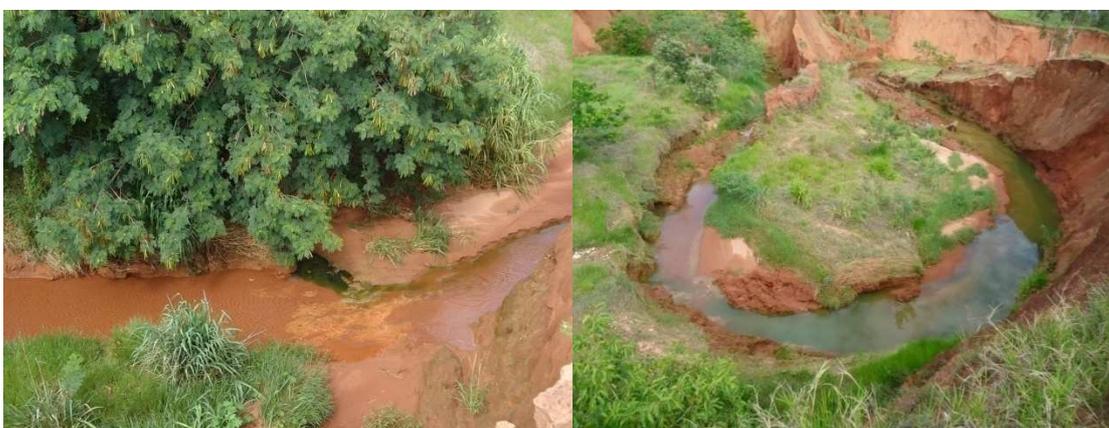
Outra possível fonte de poluição encontrada no córrego Trajano é o despejo de resíduos de um laticínio, que deixa a água com uma tonalidade verde (Figura 5.7). Segundo Matos (2005), às águas residuárias de laticínios são ricas em matéria orgânica dissolvidas.

Figura 5.7: Local de despejo de resíduos de um laticínio no córrego Trajano (15/02/2011)

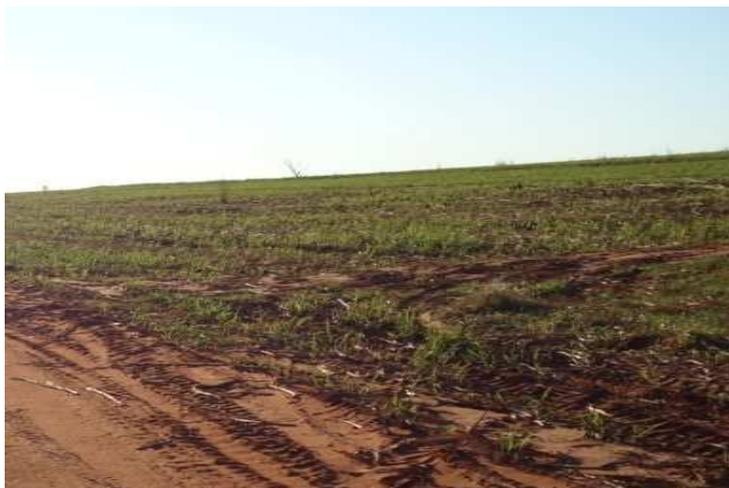
Figura 5.14: Cultivo de cana-de-açúcar na área rural do município de Terra Rica, PR

Pode-se observar a diminuição das pastagens devido ao arrendamento de terra para o cultivo da cana-de-açúcar, ou seja, de 84,75% em 1995 para 27,58%. Assim como foram identificadas várias áreas com solo exposto que completam 21,23% na bacia do rio Guairaçá áreas que serão provavelmente destinadas ao mesmo cultivo. A área plantada com cana-de-açúcar representa 16,41% (Figura 5.14).

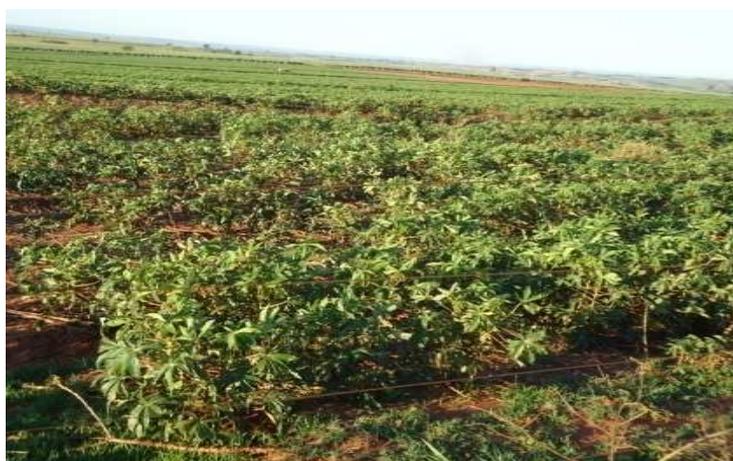
Figura 5.15: Plantio de mandioca na área rural do município de Terra Rica, PR

Observa-se também o aumento de áreas com culturas temporárias, que representavam 11,86% em 1995 para 25,23% em 2010. Essas áreas são destinadas a pequenas plantações de milho e soja, ao retorno do cultivo de mandioca impulsionado pela elevação dos preços de venda (Figura 5.15).

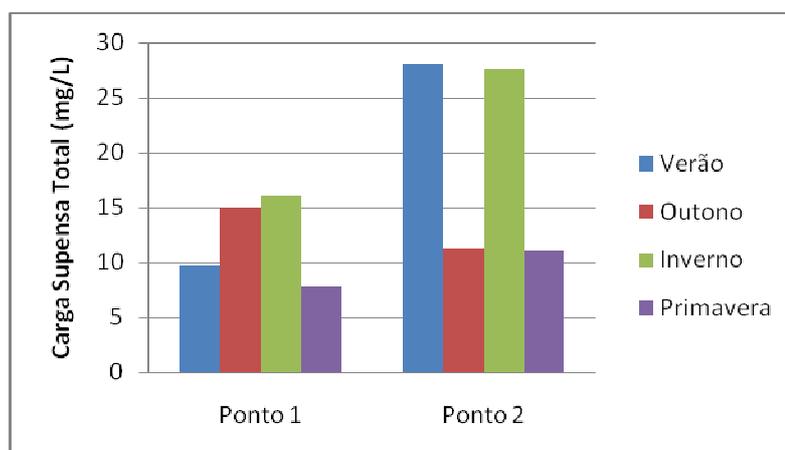
Os pontos 1 e 2, que representam análises feitas no córrego Trajano, apresentaram índices elevados de carga suspensa e variação nos valores encontrados para o ponto 2. Essa diferença pode estar relacionada com o processo erosivo na parte alta do córrego e a presença de partículas oriundas de indústrias de processamento de alimentos (farinheira e laticínio) próximas ao córrego (Figura 5.16).

Figura 5.16: Variação na carga suspensa total na água do córrego Trajano/Terra Rica/PR

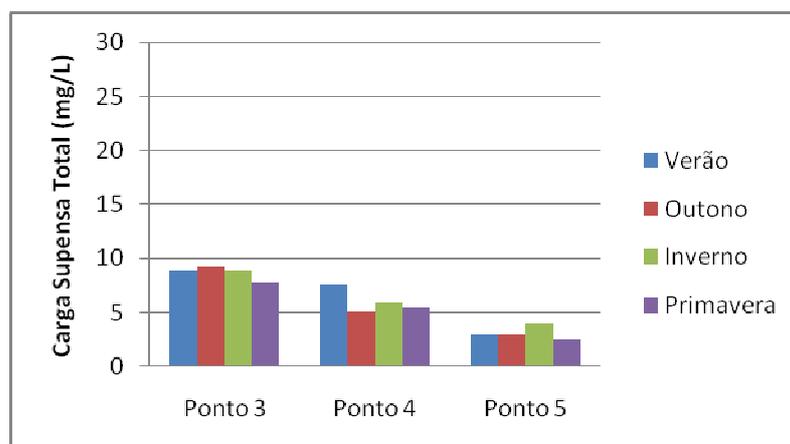
Já as análises realizadas em amostras coletadas no rio Guairaçá, o índice de carga suspensa total encontrada apresentou uniformidade e baixos valores nos pontos 3, 4, e 5 (Figura 5.17).

Figura 5.17: Variação na carga suspensa total na água do rio Guairaçá/Terra Rica/PR

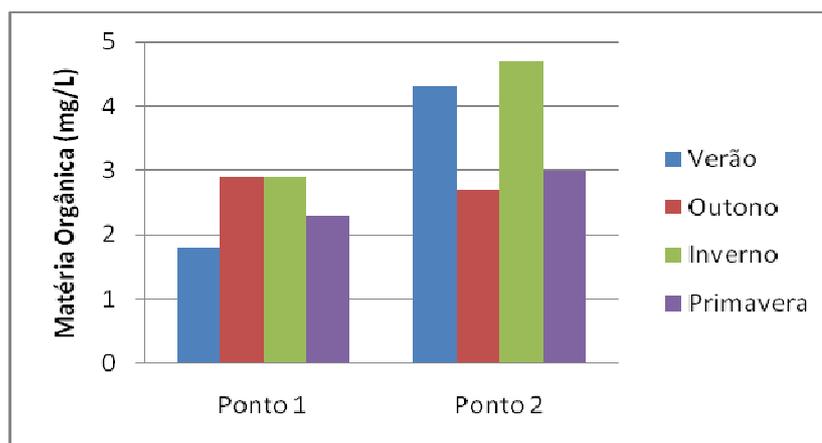
O ponto 2 do córrego Trajano apresentou os maiores índices no período de chuva (verão) o que pode estar relacionado ao processo erosivo na parte alta do curso e ao despejo de dejetos industriais de produção de alimentos, que pode ter influenciado também no período seco (Figura 5.18).

Figura 5.18: Variação na matéria orgânica em suspensão na água do córrego Trajano/Terra Rica/PR

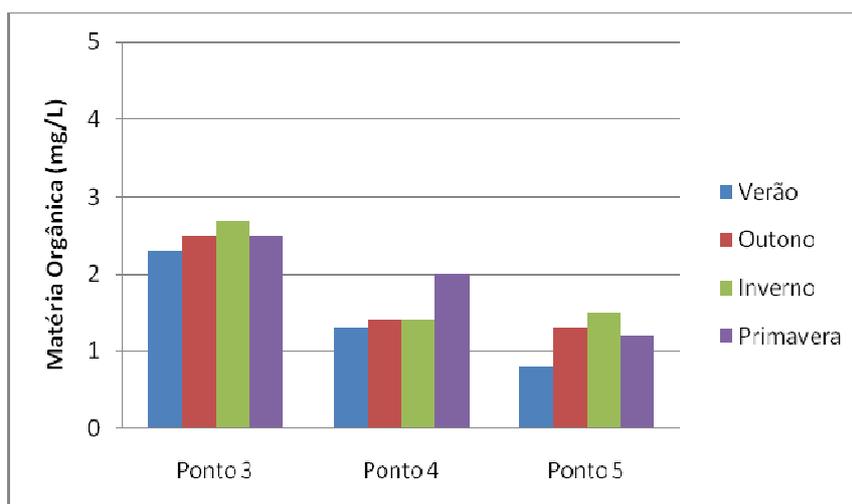
Nos resultados obtidos para o rio Guairaçá (pontos 3, 4 e 5), observa-se certa uniformidade, com um pequeno aumento na coleta de inverno (Figura 5.19).

Figura 5.19: Variação na matéria orgânica em suspensão na água do rio Guairaçá/Terra Rica/PR

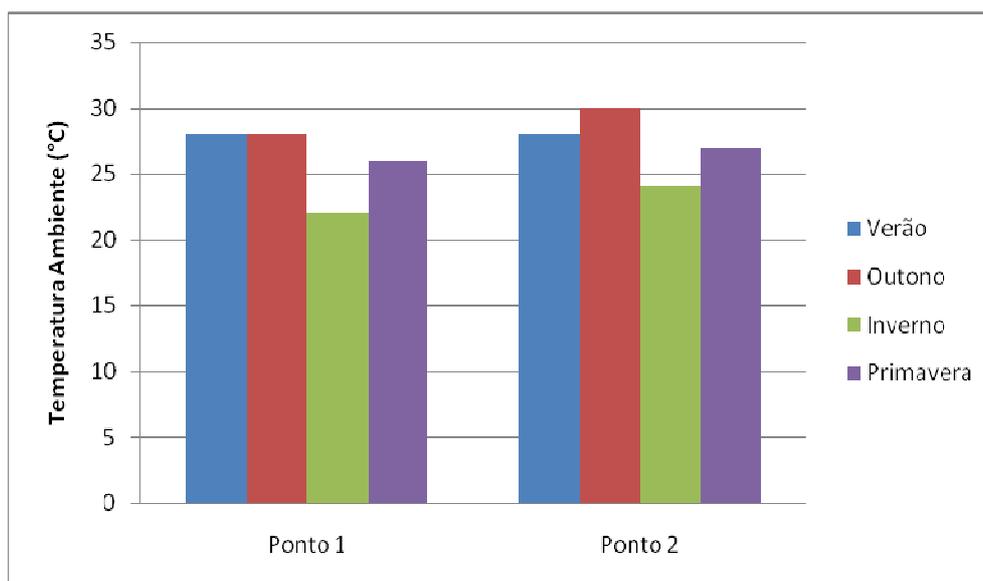
Na coleta de Outono, a temperatura ambiente, no córrego Trajano, mostrou-se mais elevada no ponto 2 do que na coleta de Verão, provavelmente pelo horário. A medida de inverno teve as menores temperaturas enquanto que a da primavera apresentou temperaturas intermediárias (Figura 5.20).

Figura 5.20: Variação da temperatura ambiente do córrego Trajano/Terra Rica/PR

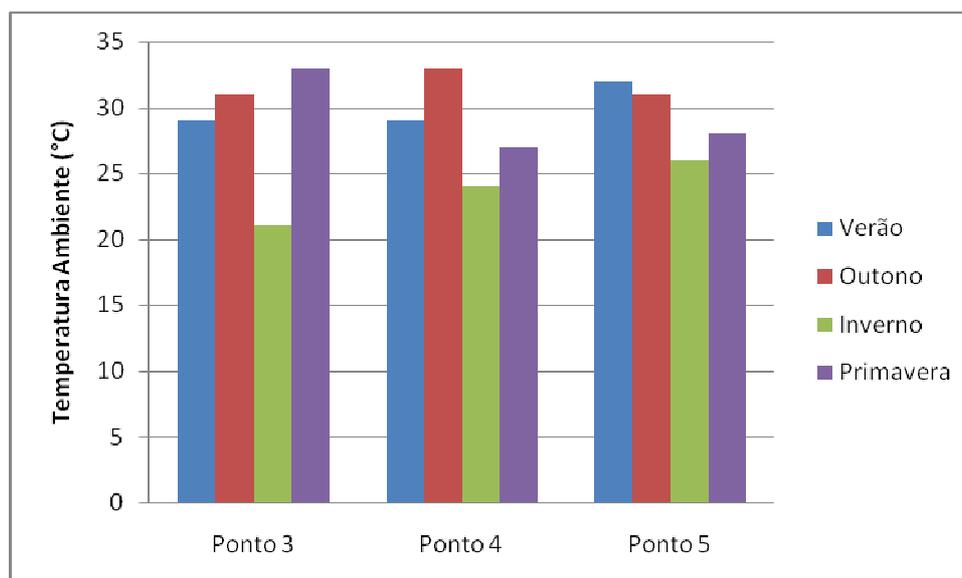
O mesmo aconteceu para as medidas de temperatura ambiente nos pontos de coleta para o rio Guairaçá, com temperaturas mais elevadas no Outono que no Verão nos pontos 3 e 4, e baixas no Inverno em todos os pontos. A temperatura nos pontos 4 e 5 no Outono mostraram-se intermediária, enquanto que no ponto 3 a maior temperatura foi encontrada nessa estação, o que pode estar relacionado com o horário da medida (Figura 5.21).

Figura 5.21: Variação da temperatura ambiente do rio Guairaçá/Terra Rica/PR

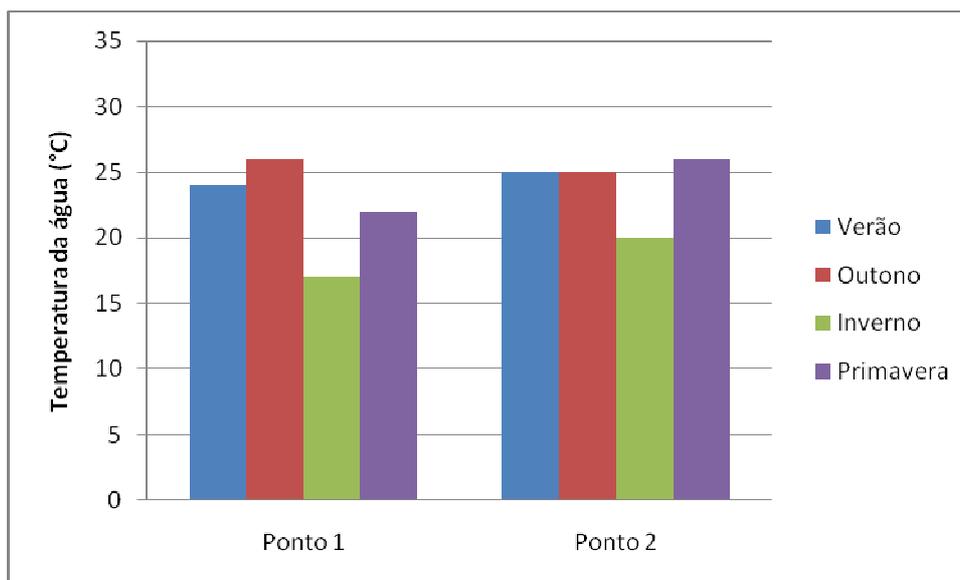
Figura 5.22: Variação da temperatura da água do córrego Trajano/Terra Rica/PR

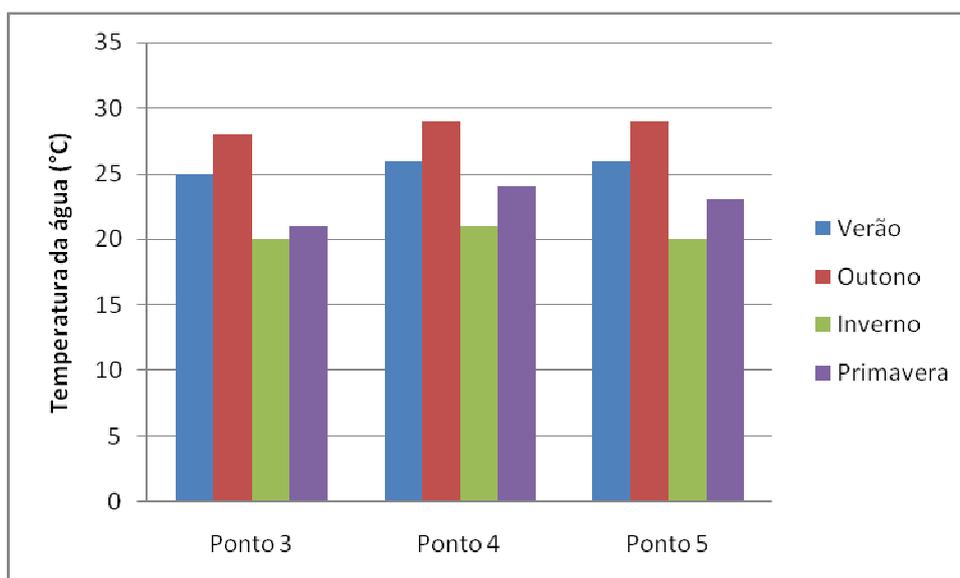
Os pontos 3, 4 e 5 do rio Guairaçá, localizam-se em locais com pouca vegetação ciliar e a alta incidência de radiação solar, assim, as temperaturas mais elevadas, apontando 28°C, foram encontradas nos pontos 4 e 5 cujas medidas foram realizadas no período da tarde, próximo às 14h00 (Figura 5.23).

Figura 5.23: Variação da temperatura da água do rio Guairaçá/Terra Rica/PR

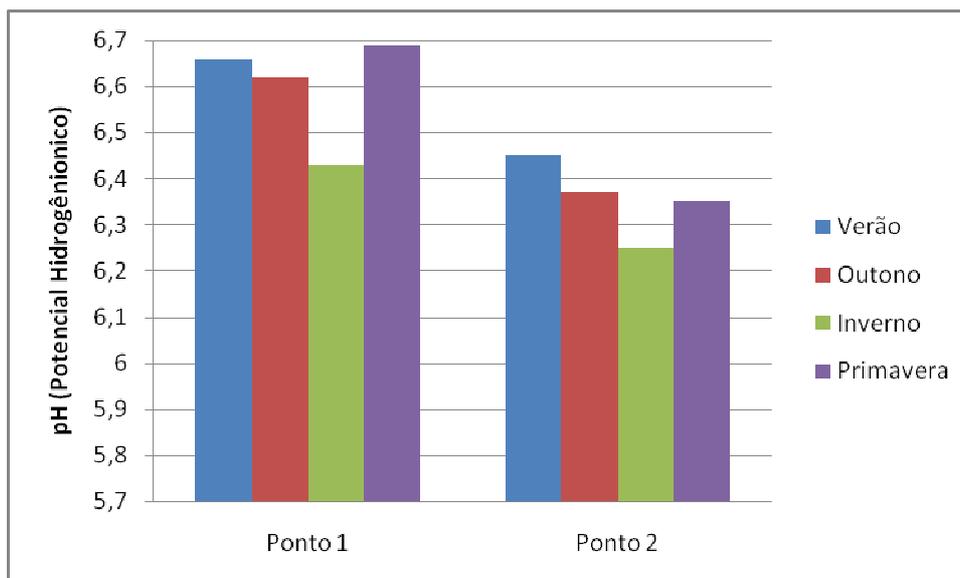
De acordo com os resultados obtidos para as amostras coletadas no córrego Trajano, o ponto 1 apresentou valores próximos da neutralidade enquanto que o ponto 2 apresentou baixa acidez, porém, dentro do permitido pela resolução adotada (Figura 5.24).

Figura 5.24: Variação do pH do córrego Trajano/Terra Rica/PR

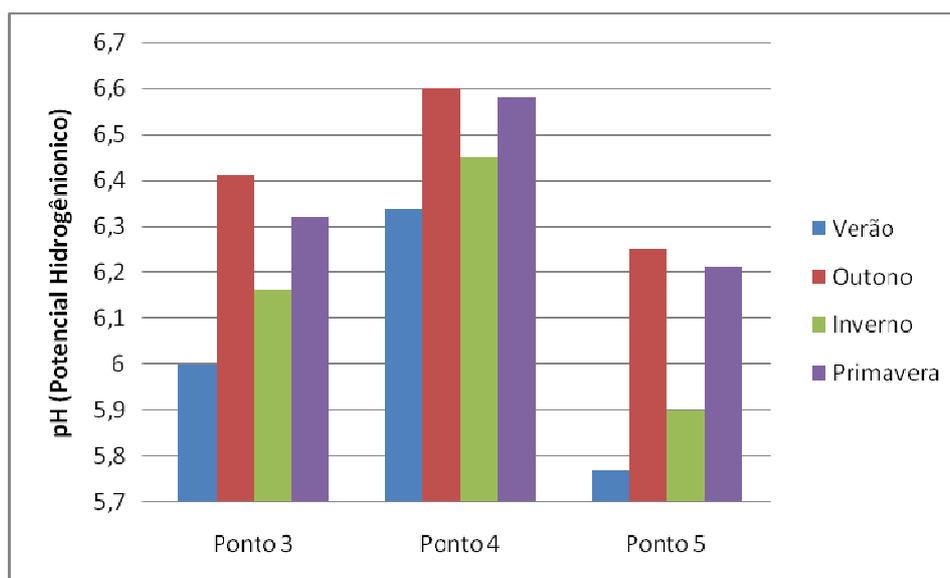
A oxidação de matéria orgânica pode ter contribuído para a situação encontrada no ponto 5. Tal fato afetar a vida aquática e os micro-organismos responsáveis pela decomposição da matéria orgânica.

Figura 5.25: Variação do pH do rio Guairaçá/Terra Rica/PR

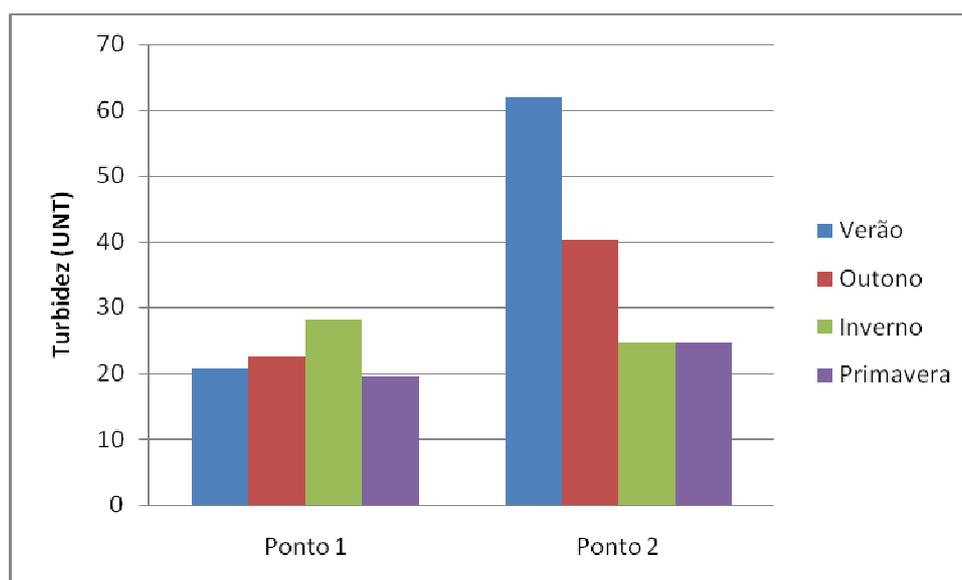
O ponto 2, no médio curso do córrego Trajano, apresentou valores que variaram de 61,9UNT na coleta do verão, período chuvoso, para 24,7UNT na coleta de inverno, e 24,6UNT na coleta da primavera, período seco, todos abaixo do permitido pela resolução adotada.

Figura 5.26: Variação da turbidez (UNT), do córrego Trajano/Terra Rica/PR

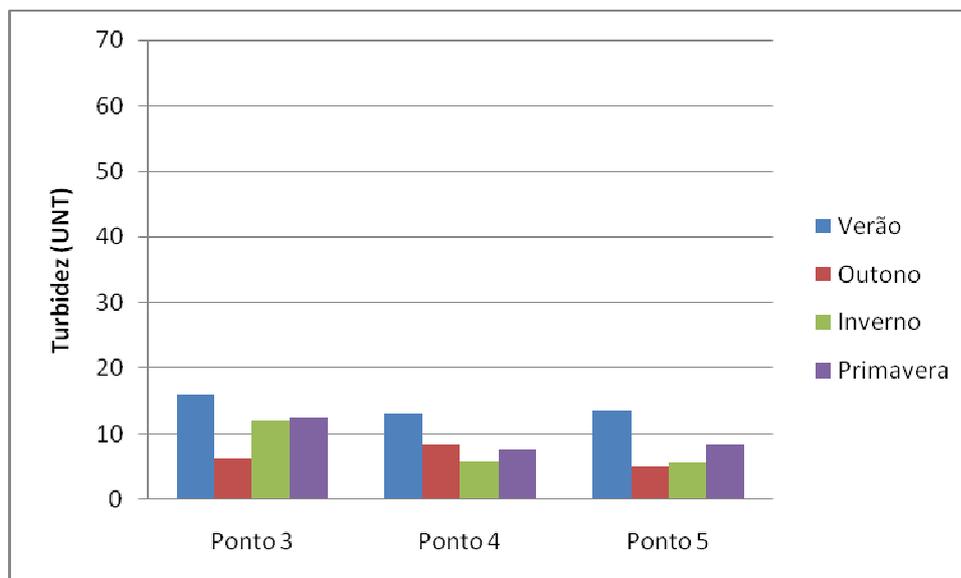
As análises realizadas no rio Guairaçá (pontos 3, 4 e 5), apresentaram valores relativamente baixos. Os maiores valores apresentados estão ligados ao período das chuvas (verão) e os menores estão relacionados ao período seco (inverno), apresentando pequenas variações entre os pontos coletados e as estações de coleta (Figura 5.27).

Figura 5.27: Variação da turbidez (UNT), do rio Guairaçá/Terra Rica/PR

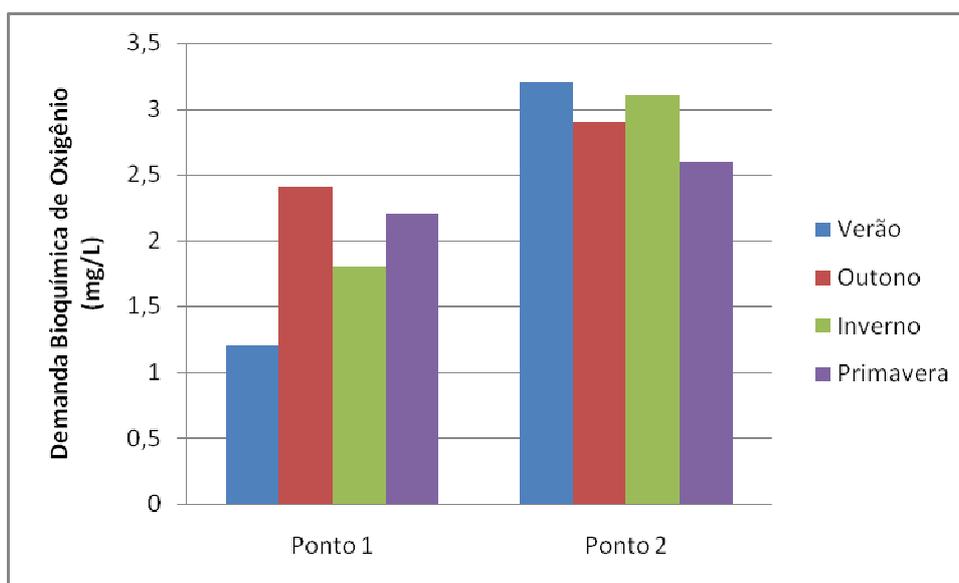
Para as análises realizadas com as amostras coletadas no córrego Trajano, o ponto 2 indicou os maiores valores, chegando a atingir 3,0mg/L, porém, as variações encontradas são pequenas e os valores estão todos dentro dos permitidos pela resolução adotada. (Figura 5.28).

Figura 5.28: Variação da demanda bioquímica de oxigênio do córrego Trajano/Terra Rica/PR

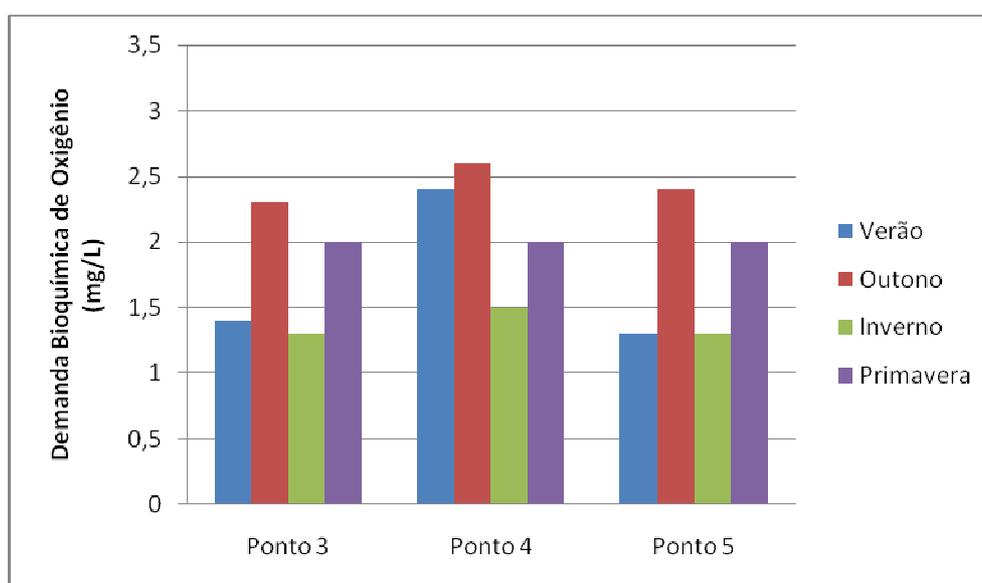
Os valores obtidos nas amostras coletadas no rio Guairaçá apresentaram aumento no outono, o ponto 5 passou de 1,4 mg/L no verão para 2,4mg/L no outono. As demais amostras apresentaram valores abaixo de 2,0mg/L, exceto para o ponto 4 na coleta realizada no verão (Figura 5.29).

Figura 5.29: Variação da demanda bioquímica de oxigênio do rio Guairaçá/Terra Rica/PR

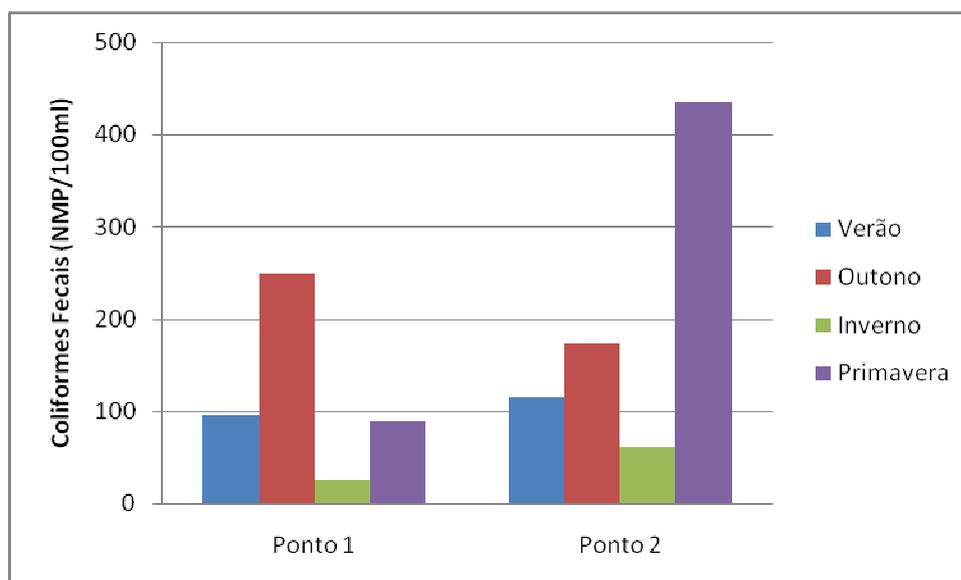
A figura 5.30, mostra os valores de coliformes fecais em torno de 435,2 NMP/100ml, no ponto 2, na amostra da primavera, tal fato pode estar relacionado com a dissolução de resíduos de indústrias de carne na parte alta do curso. A água apresentava cheiro forte, tal fato não foi notado nas demais coletas.

Figura 5.30: Variação na quantidade de coliformes fecais do córrego Trajano/Terra Rica/PR

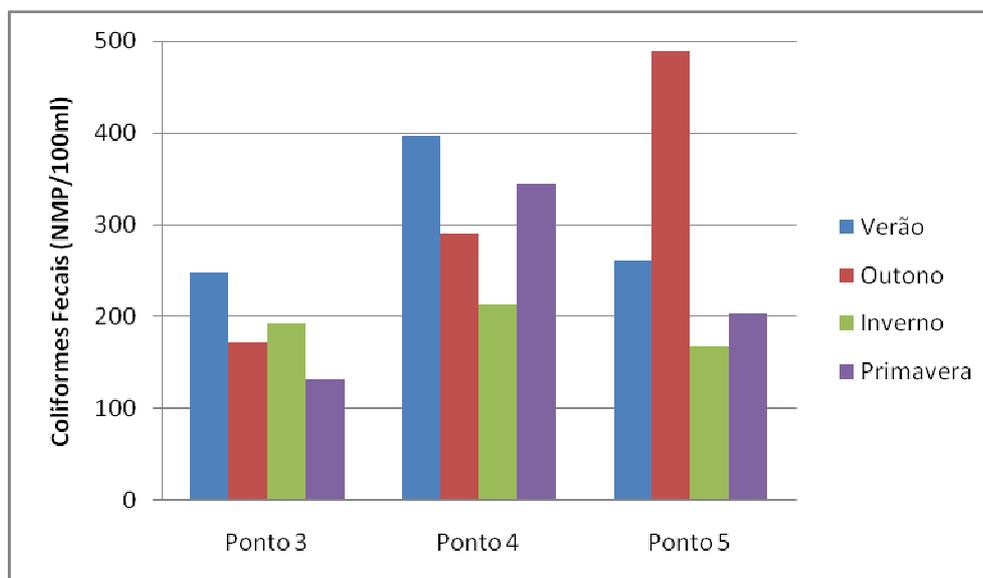
Estes valores podem estar relacionados às pastagens degradadas encontradas na margem esquerda do rio, que apresentam feições erosivas, indicando que, no período das chuvas, ocorre o transporte de material

contaminado com coliformes fecais, porém, os valores encontrados estão de acordo com os permitidos pela resolução adotada (CONAMA, 2005).

Figura 5.31: Variação na quantidade de coliformes fecais do rio Guairaçá/Terra Rica/PR
