**PAISAGEM E FRAGILIDADE AMBIENTAL
NA BACIA DO RIBEIRÃO BORBA GATO
MARINGÁ – PR**

Dissertação apresentada ao Programa de Pós-Graduação em Geografia (Mestrado) área de concentração: Análise Regional e Ambiental, do Departamento de Geografia do Centro de Ciências Humanas, Letras e Artes da Universidade Estadual de Maringá como requisito parcial para obtenção do título de Mestre em Geografia.

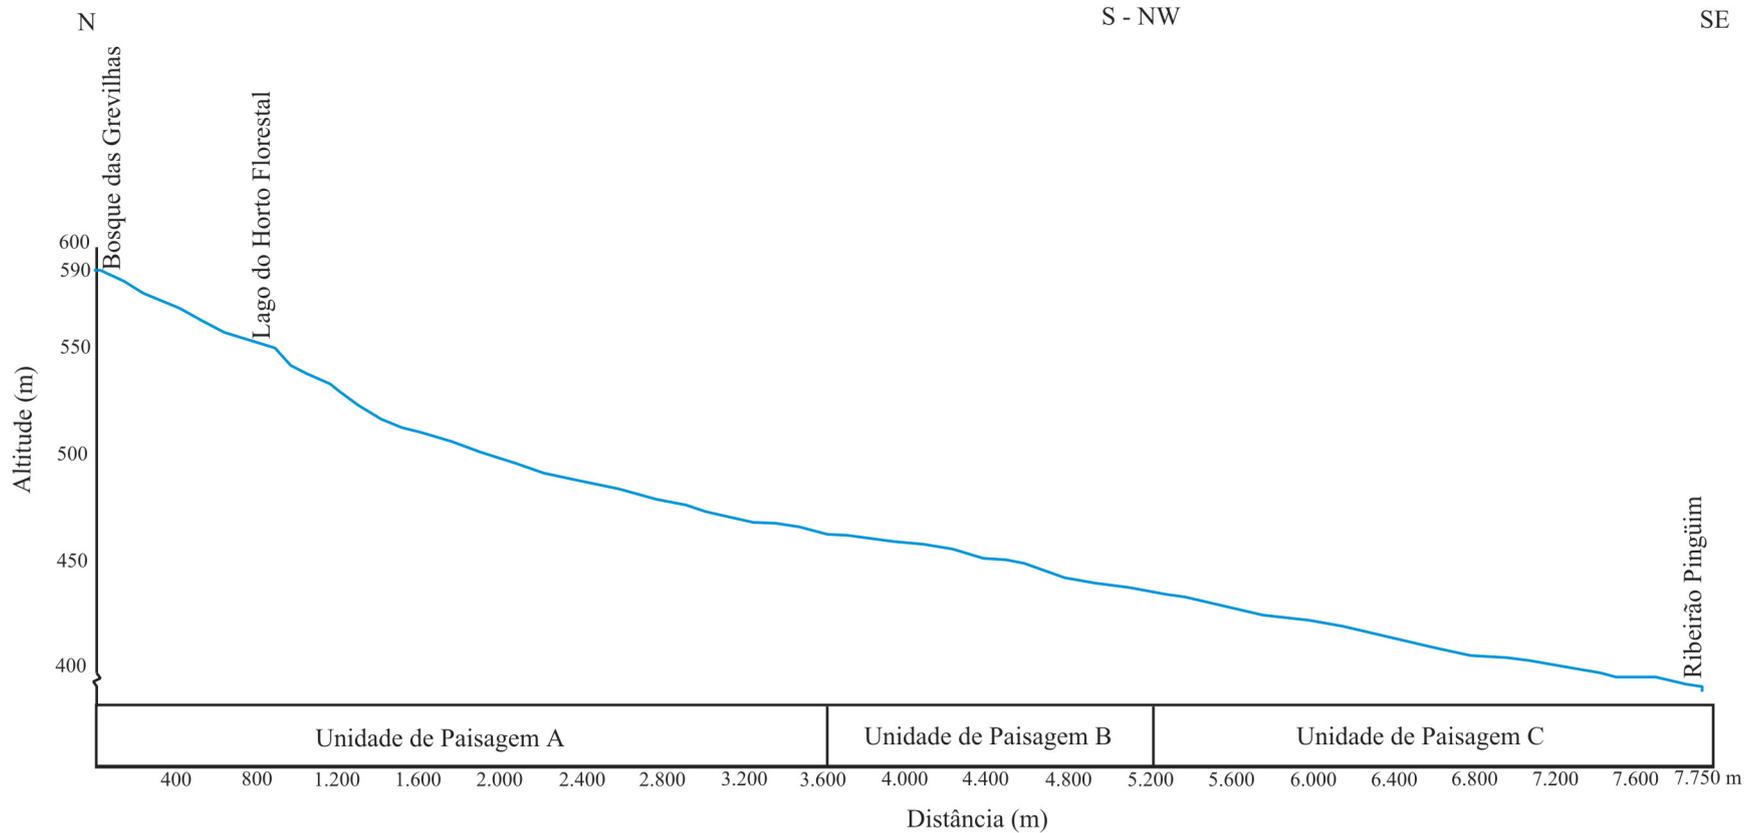
FIGURA 6
 RIBEIRÃO BORBA GATO
PERFIL LONGITUDINAL
 MARINGÁ - PR

O gradiente altimétrico do ribeirão Borba Gato é de 170m, apresentando um gradiente hidráulico de 21,25m por quilometro. As altitudes do talvegue, na parte superior da bacia, chegam a cerca de 560m, no Horto Florestal, e a confluência com o ribeirão Pinguim ocorre a cerca de 390m de altitude, como pode ser observado no perfil longitudinal do ribeirão, na Figura 6.

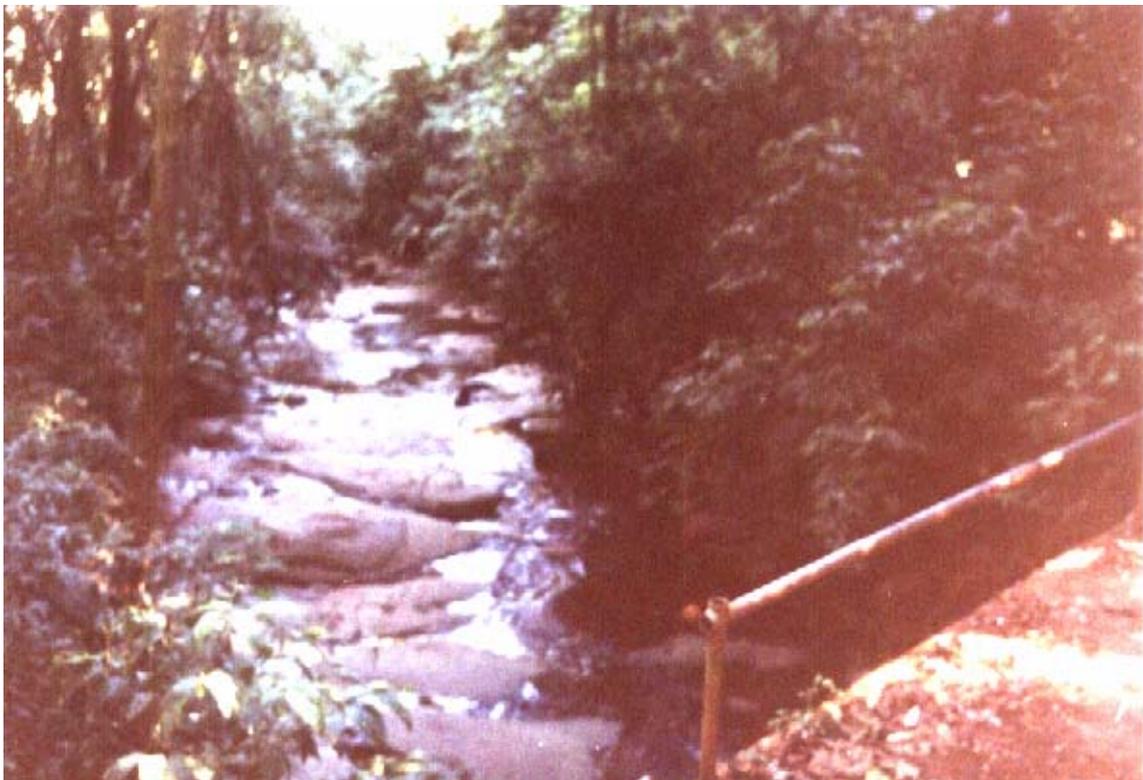
FIGURA 7 - Aspecto geral do leito do ribeirão Borba Gato na parte superior da bacia.
FOTO: DALQUANO, S.T. /julho de 2001

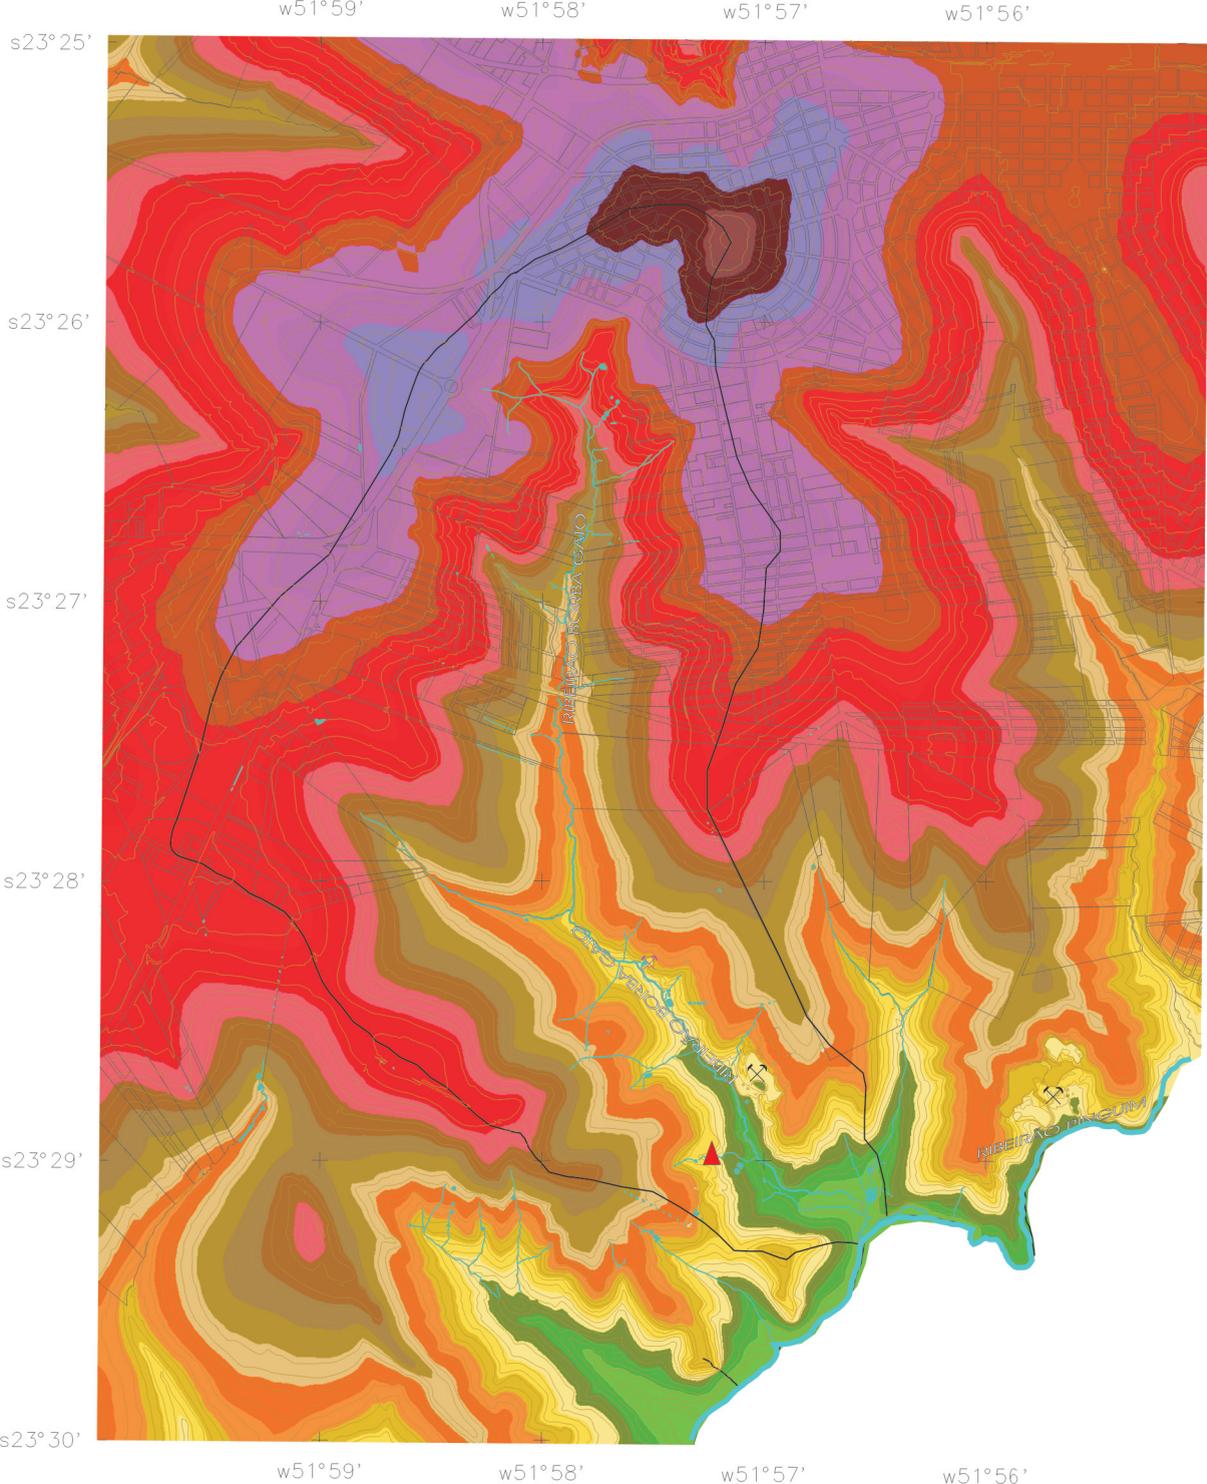
FIGURA 8
BACIA DO RIBEIRÃO BORBA GATO
MARINGÁ - PR
HIPSOMETRIA

Apesar de as nascentes do ribeirão se situarem no interior do Horto Florestal, uma das áreas verdes que mantêm espécies originais da mata local, a cabeceira, em forma de amplo anfiteatro, abrange também a reserva reflorestada do Bosque das Grevíleas e a Praça Pio XII, na altitude de 600m. Por ser uma área urbanizada e quase toda impermeabilizada, o escoamento das águas pluviais se processa por microdrenagem urbana, com declividades de até 15% e 20% em algumas encostas.

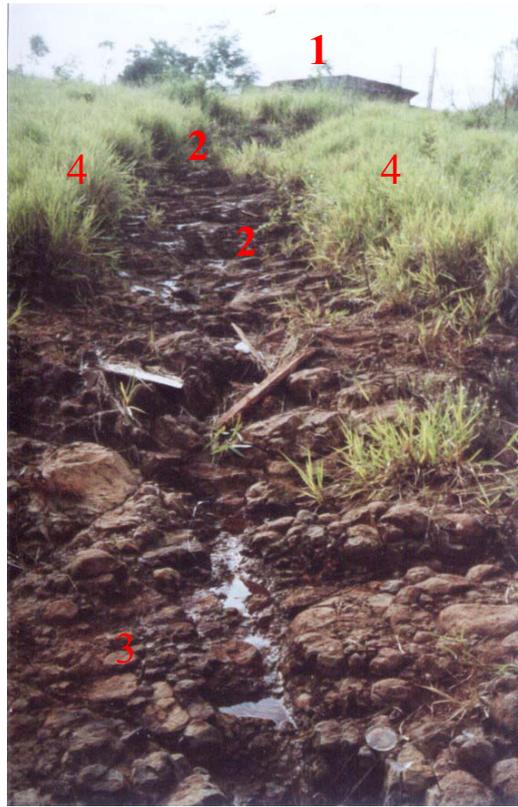
FIGURA 14 - Afloramento de rocha na vertente convexa a jusante da ruptura.
 1- Conjunto Ferroviário 2 - Lage de rocha em alteração 3 - Rocha mais intemperizada 4 – Macega sobre fina camada de solo litólico.

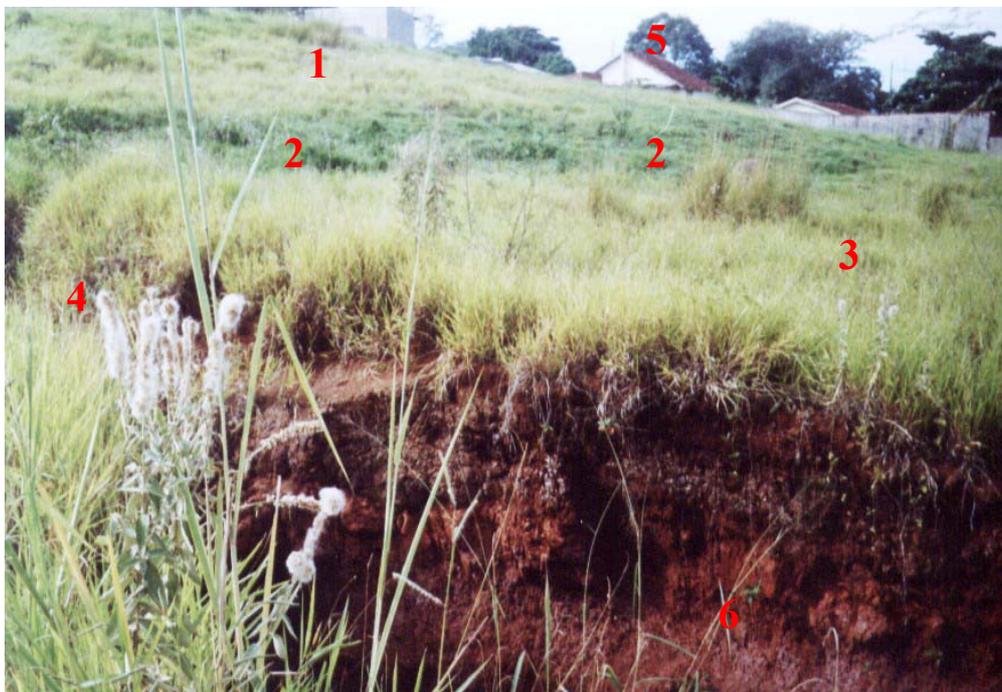
FIGURA 15 – Solo espesso a jusante de uma leve concavidade na vertente.
 1 – Segmento convexo 2 – Concavidade pouco pronunciada 3 – Segmento retilíneo
 4 – Transição de solos rasos para mais espessos 5 – Conj. Inocente Villanova Jr 6 – Ravina.

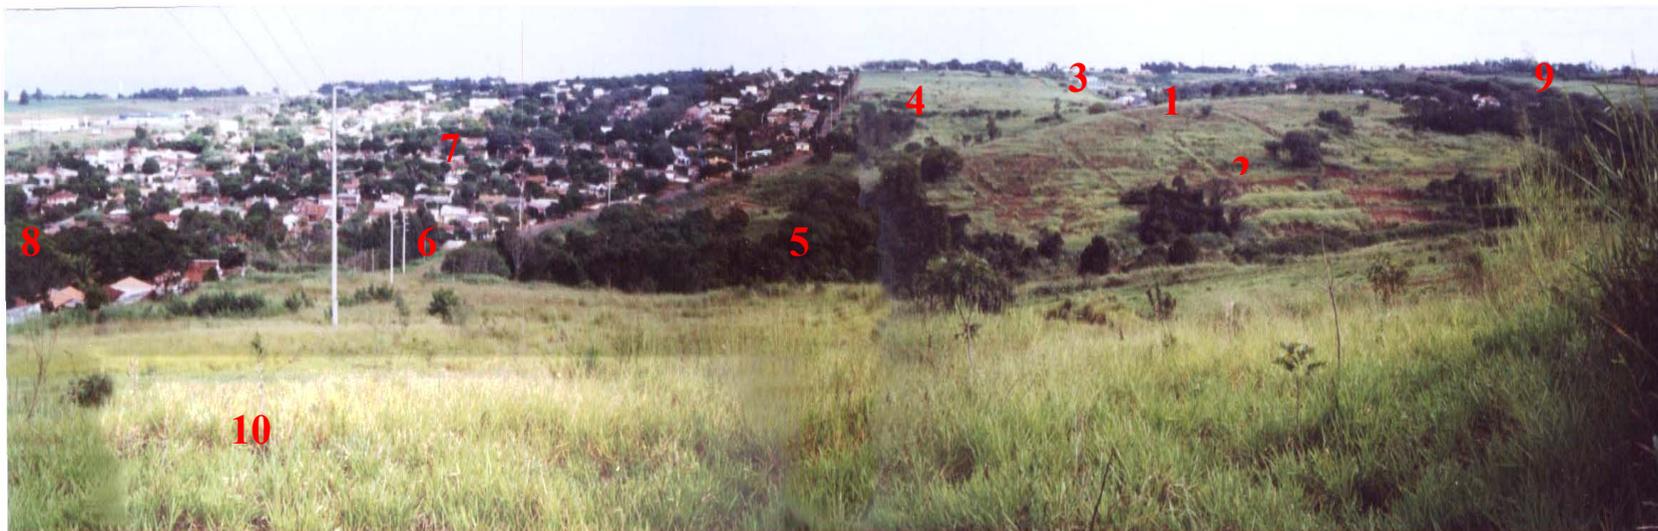
FIGURA 16 - Paisagem representativa da unidade de paisagem A. 1 – Ruptura Convexa 2 Ruptura Côncava 3 – Brejo 4 – Afluente 5 – ribeirão Borba Gato 6 – Aterro e canalização 7 – Parque Itaipu 8 – Conjunto Inocente Villanova (Parte da baixa vertente 9 - Jardim Industrial 10 – Jusante da ruptura do Conjunto Ferroviário.

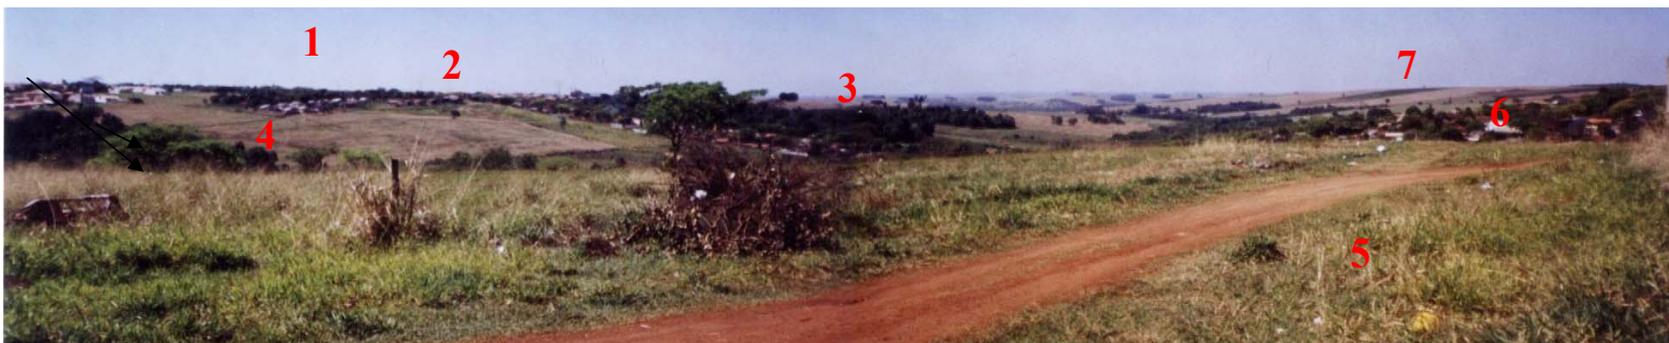
FIGURA 17 – Paisagem da margem esquerda da unidade de paisagem A. 1 – Conjunto Ferroviário 2 – Ruptura convexa 3 – Conjunto Inocente Villanova Jr. 4 – ribeirão Borba Gato 5 – Jusante do Jardim Industrial 6 – Parque Itaipu 7 – Unidade de paisagem B a jusante, topo convexo.

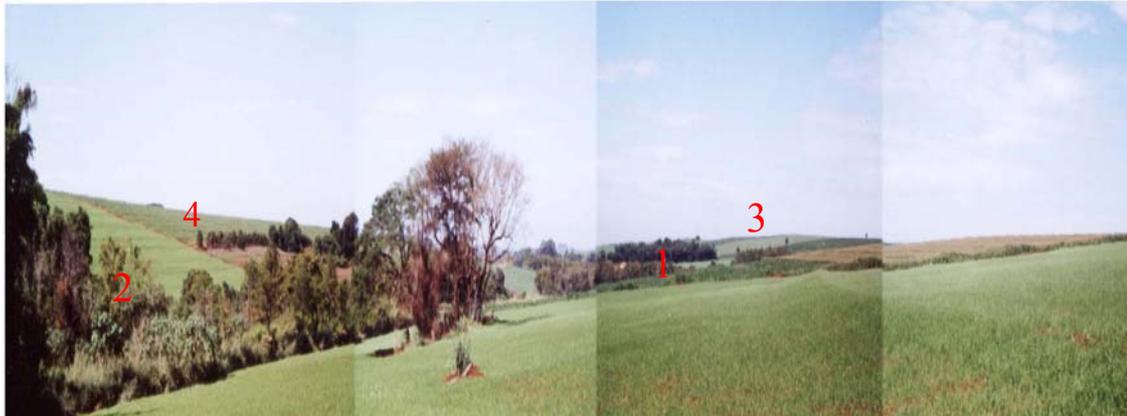
FIGURA 19 –Segmento convexo-retilíneo na margem direita da unidade de paisagem B. 1 – Segmento de cultura temporária (trigo). 2 – ribeirão Borba Gato. 3 – córrego Itaiatuba. 4 – baixa vertente (margem esquerda).

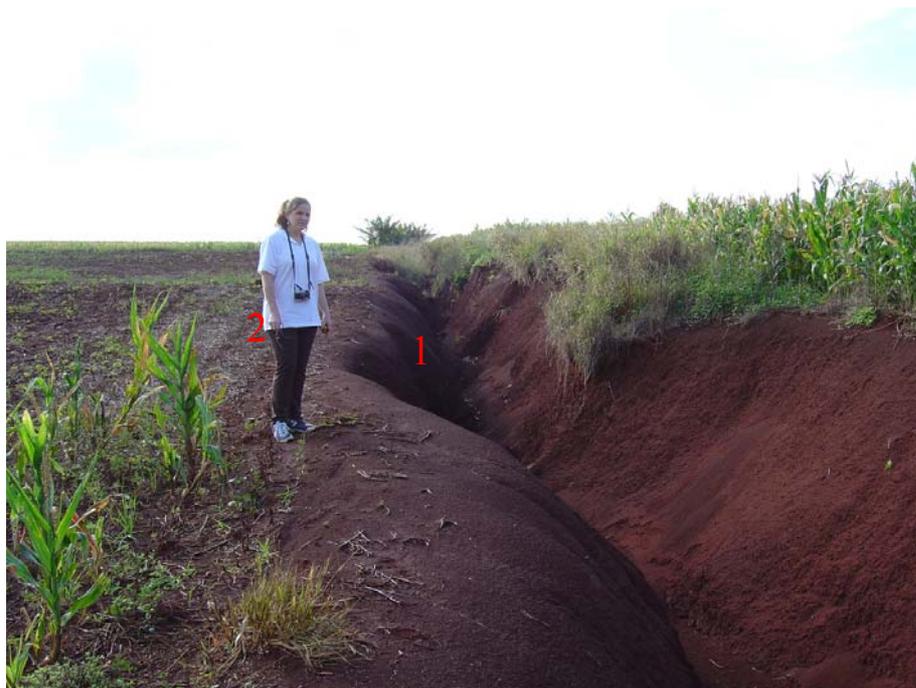
FIGURA 20 – Nitossolo Vermelho profundo na baixa vertente da margem esquerda. 1 – Ravina extensa e profunda originada por escoamento pluvial. 2 – Escala (a autora).

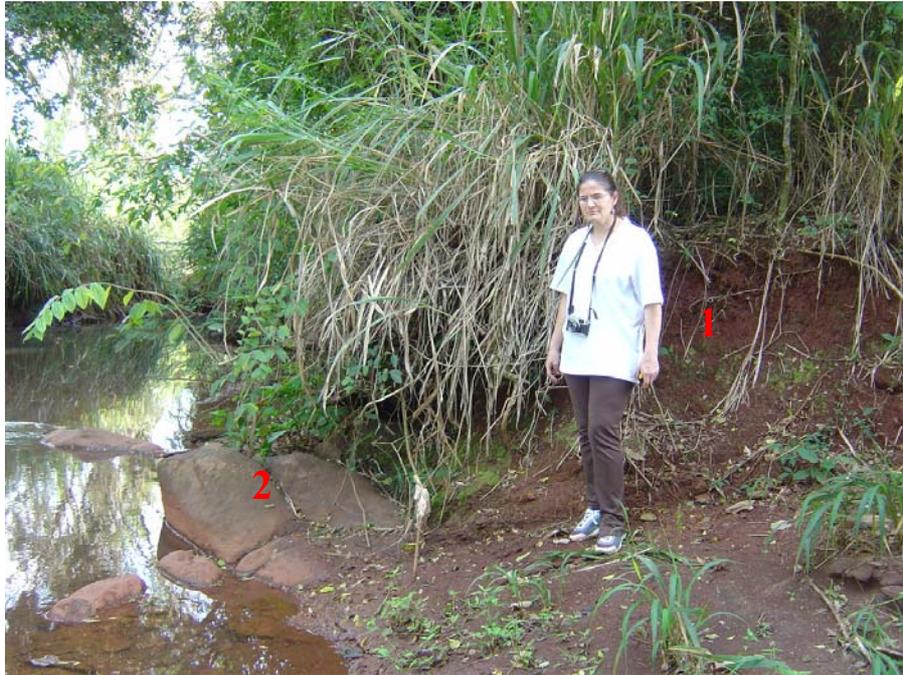
FIGURA 21 – Barranco do ribeirão Borba Gato na margem esquerda.
1 – Nitossolo Vermelho espesso e ausência de afloramentos de água.
2 – Afloramento de blocos de rocha no leito do curso principal.

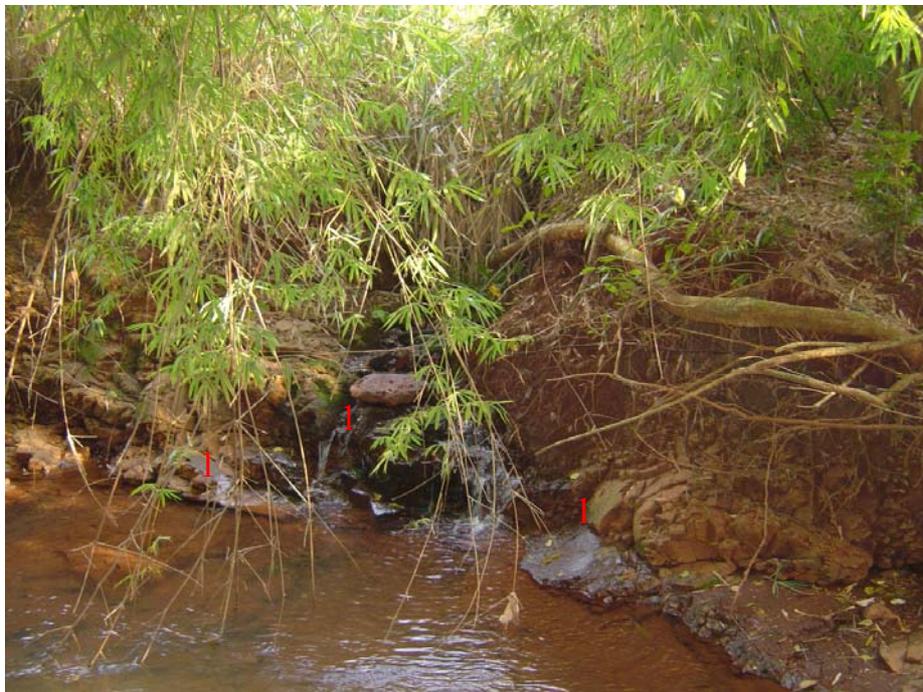
FIGURA 22 - Barranco espesso de basalto alterado/solo do ribeirão Borba Gato na Unidade de Paisagem B. 1 – Efluentes do lençol freático no contato basalto alterado/solo espesso na margem direita.
FOTOS: NÓBREGA, M. T. junho de 2004

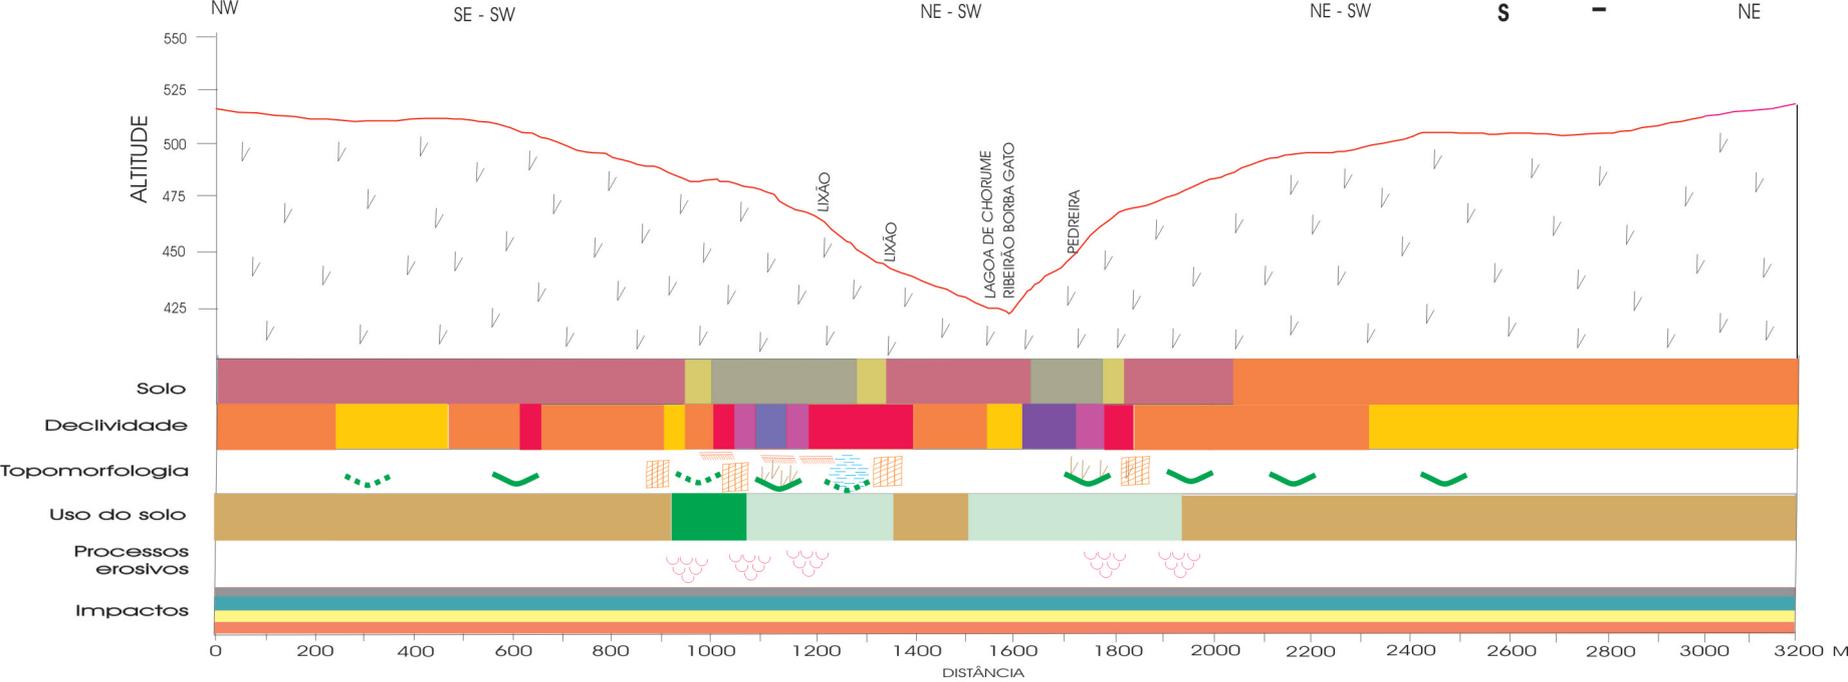
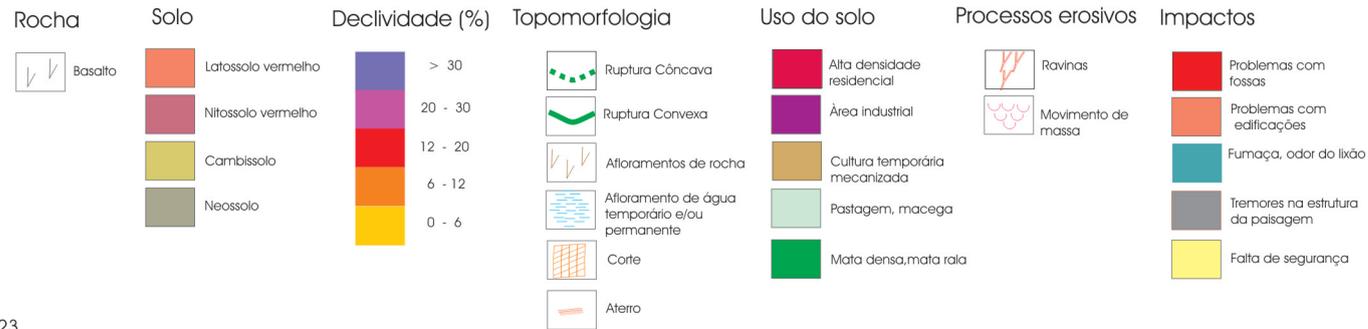
FIGURA 23
PERFIL TRANSVERSAL
BACIA DO RIBEIRÃO BORBA GATO
MARINGÁ - PR
UNIDADE DE PAISAGEM C

O vale apresenta-se aqui mais dissimétrico e dissecado do que nas unidades anteriores (Figura 23). As vertentes da margem direita são mais longas do que aquelas da margem esquerda e exibem, desde a alta encosta, declividades que variam de 6% a 15%. Na média vertente (460m de altitude) ocorrem rupturas convexas, bem-marcadas, com declividades que variam entre 15% e 20%, e em alguns locais podem chegar a até 30%. A jusante dessas rupturas, na média e baixa vertentes, dominam declividades entre 10% e 15%. Nas vertentes da margem esquerda também ocorrem as rupturas na média vertente, mas aí o segmento de média e baixa encosta é mais curto e as declividades são também mais acentuadas – 15% a 30% (Figuras 8, 9 e 11). Nessas rupturas

O depósito de lixo urbano de Maringá está situado nessa unidade, sobre o último patamar do interflúvio (oeste) (Figura 23, 28 e 29) estendendo-se pela média vertente no interior do vale

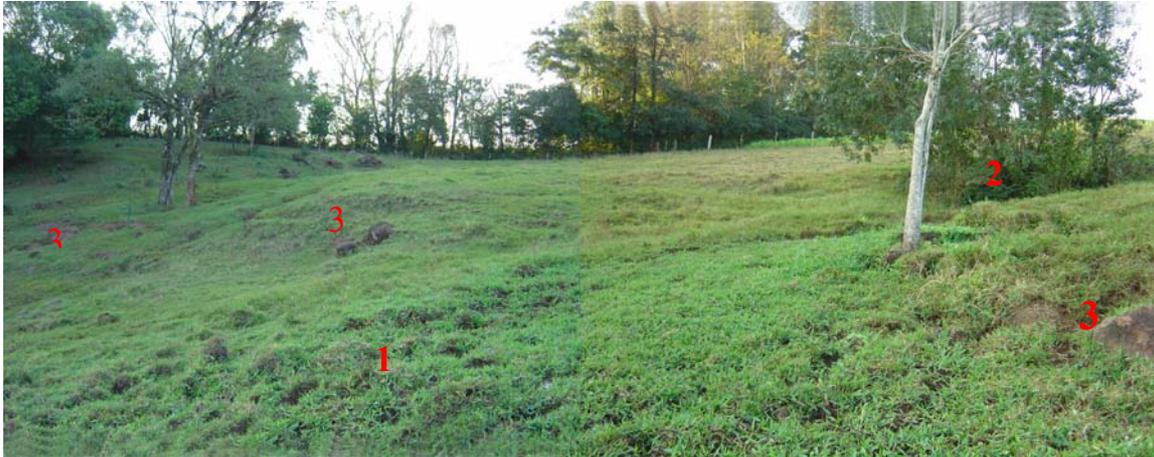
FIGURA 24 – Anfiteatro com afloramento de rocha, nascente e brejo na unidade C. 1 – Brejo 2 – nascente 3 - afloramento de rocha.

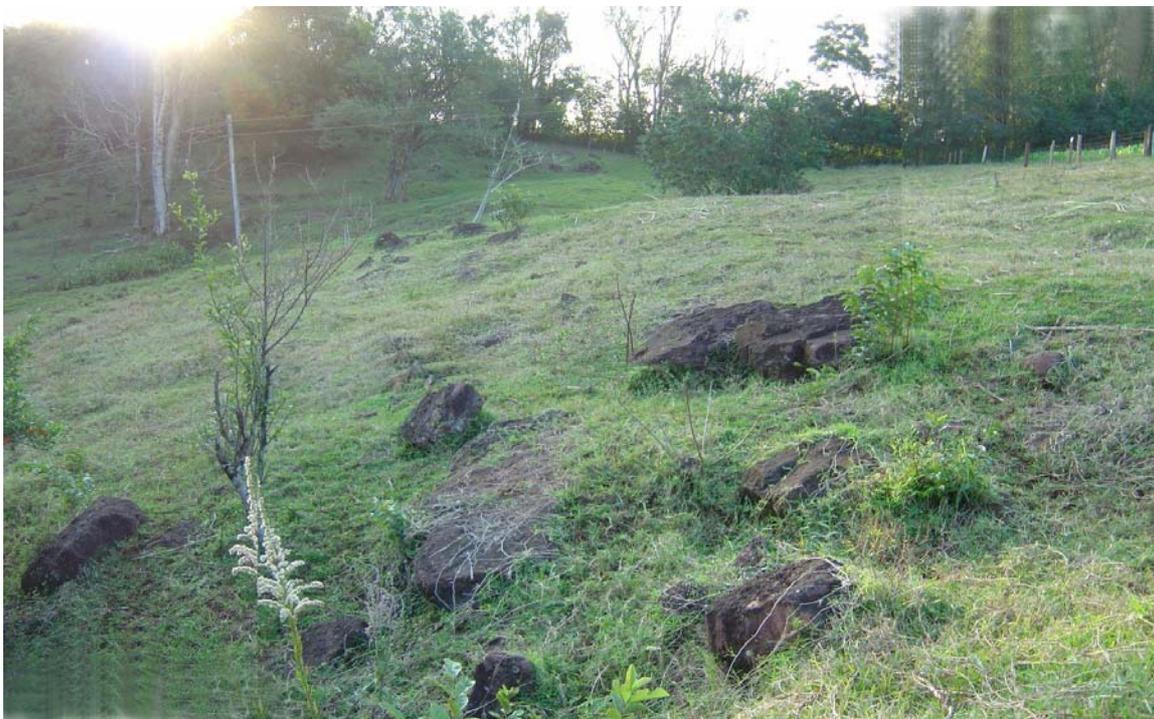
FIGURA 25 - Afloramentos de blocos de rocha basáltica na encosta do anfiteatro.
FOTOS: NÓBREGA, M. T. Junho/ 2004

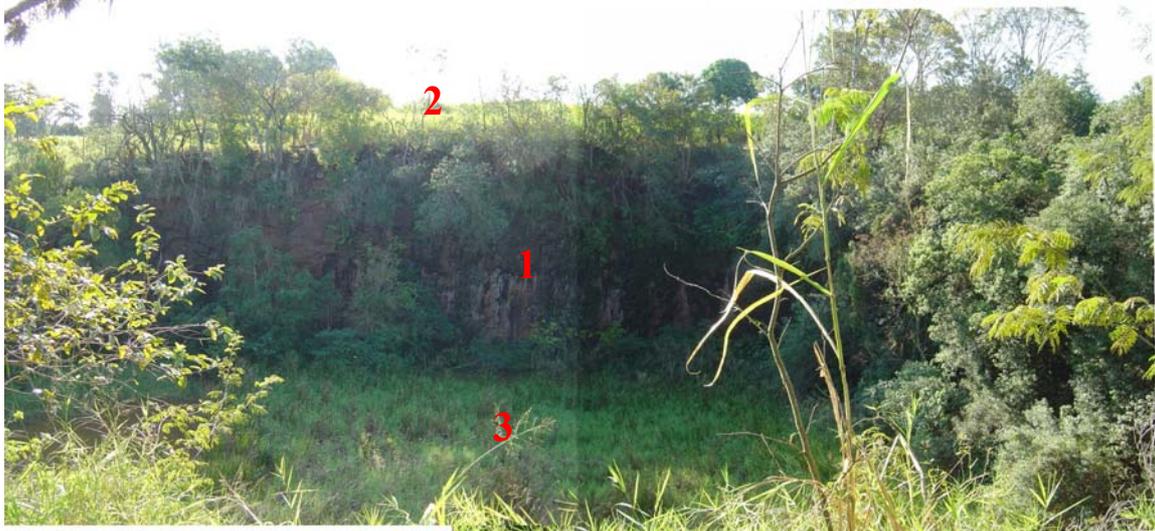
FIGURA 26 – Paredão de rocha na pedreira desativada. 1 – rocha 2 – solo raso (litólico) 3 – área constantemente alagada.

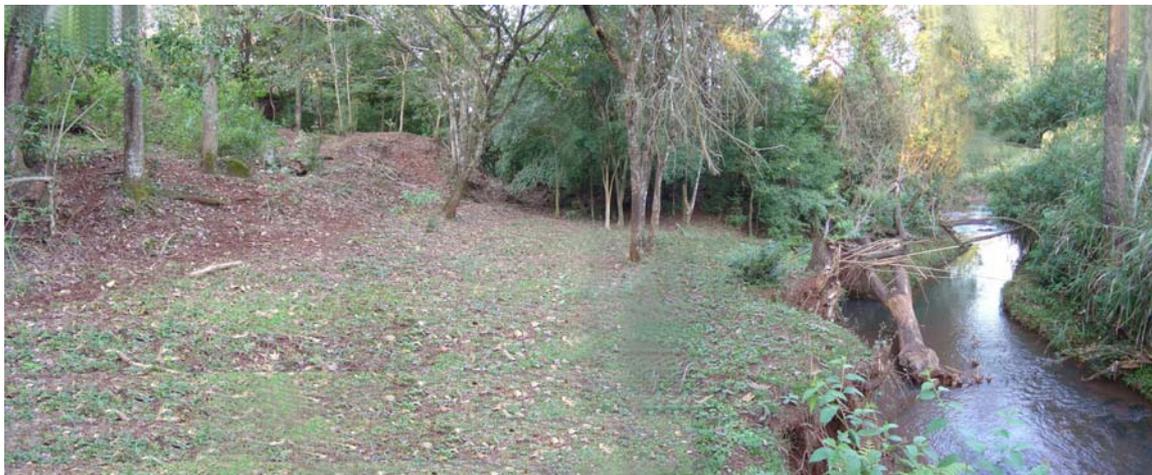
FIGURA 27 – Terraço de solo espesso a jusante da pedreira desativada e do anfiteatro de encostas rochosas.
FOTOS: NÓBREGA, M. T junho/ 2004

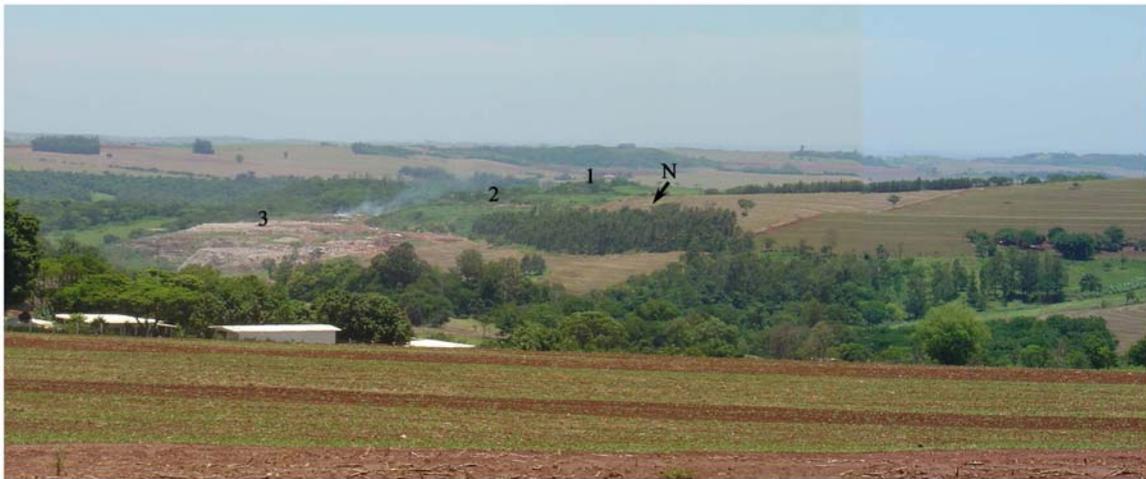
FIGURA 28 - Localização e aspecto geral do depósito de lixo na unidade de paisagem C. 1- antigo depósito de lixo no topo 2 – patamar artificial com lixo aterrado (inativo) 3 – patamar artificial (média - baixa vertente) com deposição de lixo – em atividade N – nascente de curso d'água interceptado pelo patamar 2 do lixo.

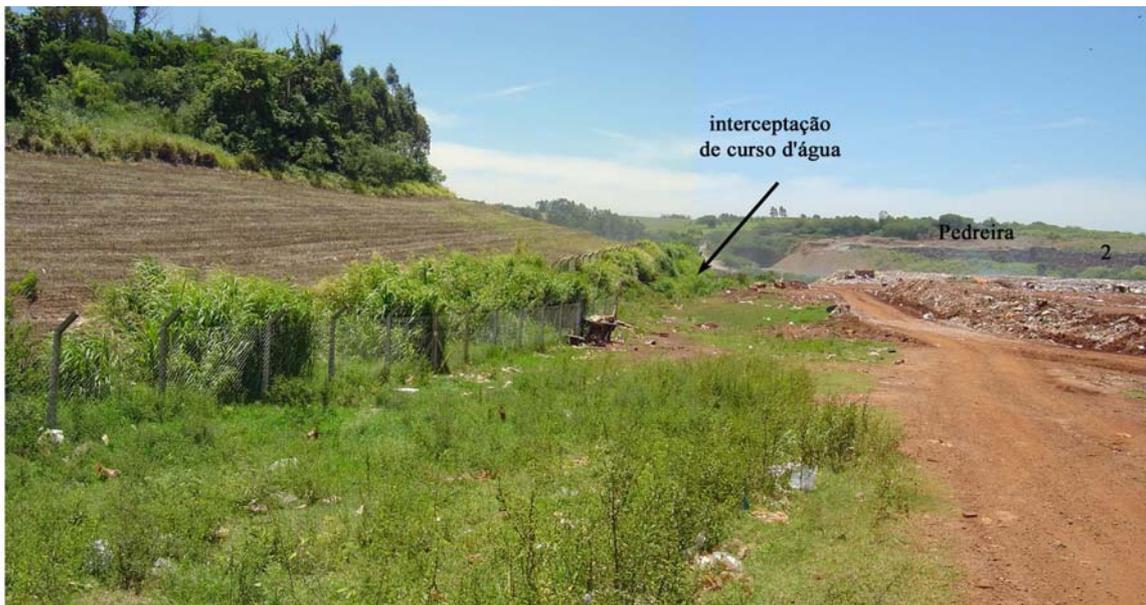
FIGURA 29 - Interceptação do curso d'água no limite da área do depósito de lixo (patamar 2). A divisa corta obliquamente o pequeno vale. Ao fundo vê-se a frente da pedreira em exploração.
 FOTO: NÓBREGA, M.T novembro/2004

Figura 29, o material explorado é britado também nesse setor e armazenado em montes sobre plataformas criadas através de cortes na encosta para este fim, já na baixa vertente, muito próximo ao curso d'água.

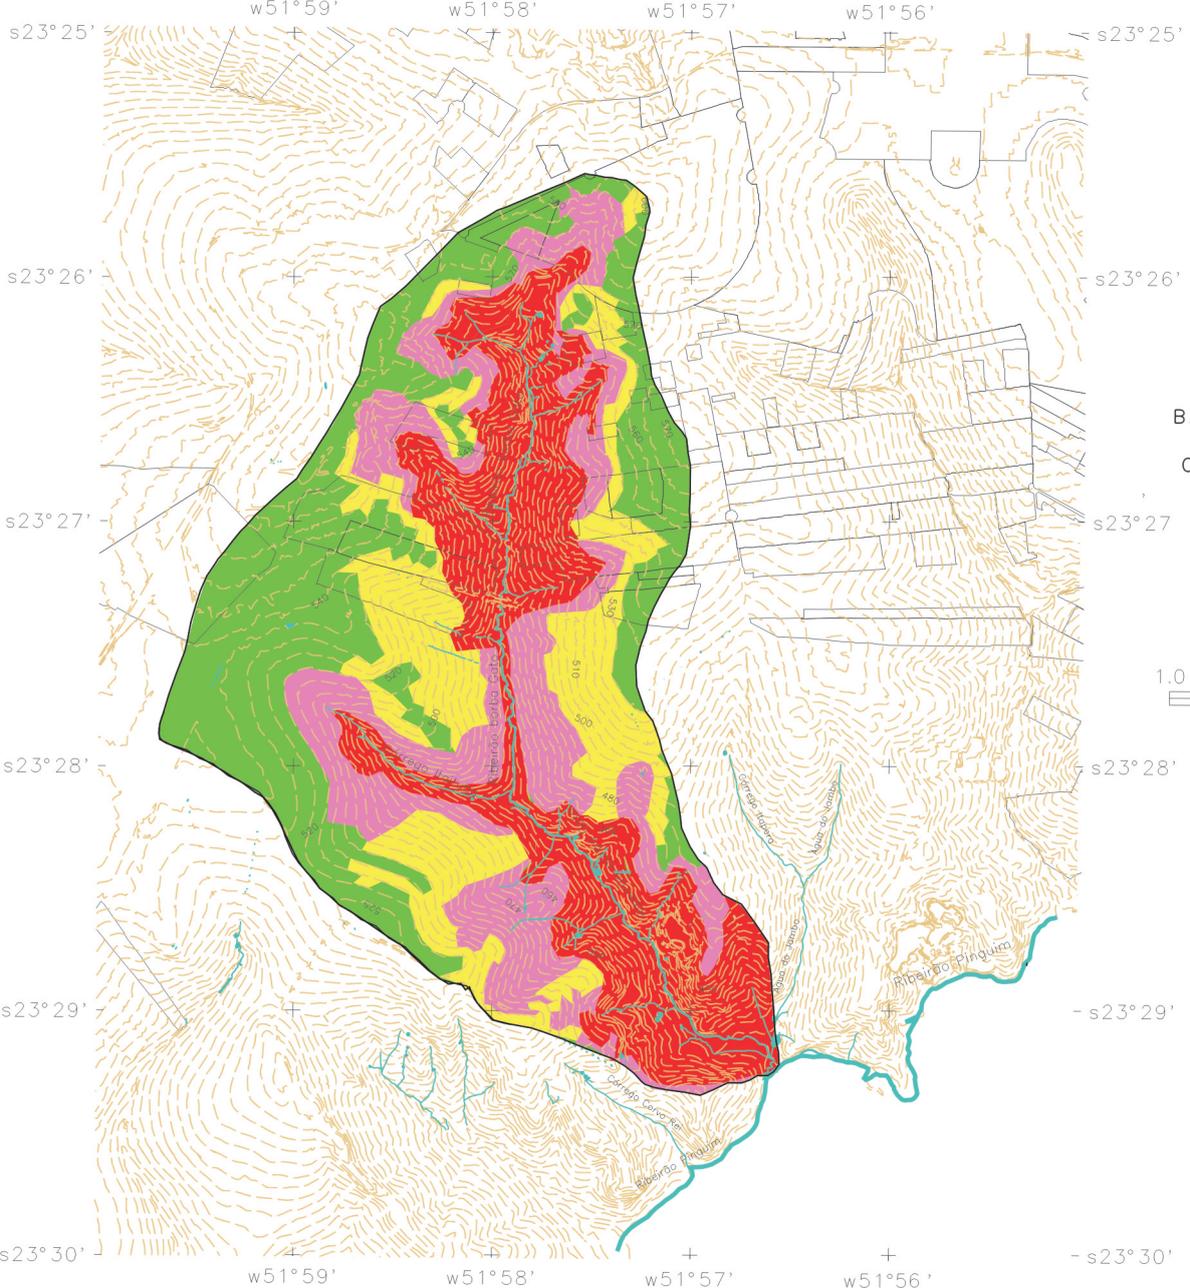
Estabelecida assim a fragilidade ambiental da bacia do ribeirão Borba Gato, foi ela representada em quatro classes (alta, média, baixa e muito baixa), como se vê na Tabela 5 e na Figura 30, o que possibilitou o entendimento da ocupação (uso do solo - principalmente a ocupação urbana e seus serviços como: sistema de galerias pluviais e esgotos sanitários públicos e sistemas de fossas sépticas, na Unidade de Paisagem A). Permitiu ainda a percepção dos impactos já diagnosticados, os quais causam transtornos à população desse local, principalmente em áreas de fragilidade alta. Esses impactos e a ocupação serão tratados nos itens posteriores, assim como a legislação municipal (zoneamento ambiental) que norteia esse uso em Maringá, e também o uso de áreas que estão em expansão (Unidades de Paisagem B e C) e de áreas que já são utilizadas como depósito de resíduos gerados principalmente na área urbana (Unidade de Paisagem C).

De acordo com a carta de fragilidade ambiental (Figura 30), a maior parte da Unidade de Paisagem C apresenta fragilidade alta, restringindo muitas atividades agrícolas e impedindo as urbanas. Atualmente estão aí instalados o depósito de lixo, uma unidade de extração mineral (Figuras 28 e 29) em atividade e outra desativada (Figura 26) e atividades de horticultura e piscicultura (Figuras 43 e 44). Essas instalações são impactantes, quer na fase de sua implantação e quer no seu desenvolvimento usual. A elas estão associados cortes, aterros, represamento e desvio de cursos d'água e ocupação de zona de proteção - ZP, poluição do ar, do solo e da água.

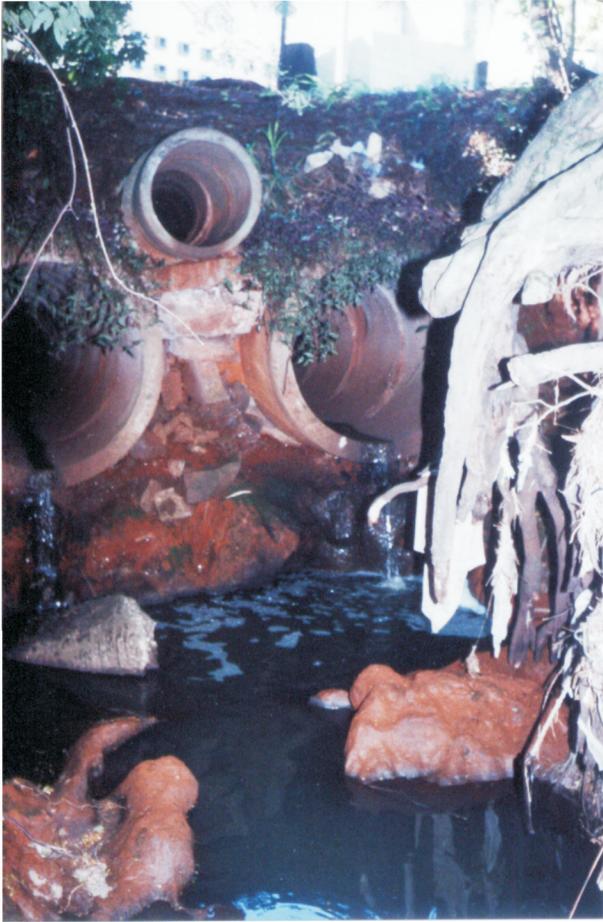
FIGURA 35: Tubulação de descarga de galerias pluviais dentro do Horto Florestal e lixo nas raízes expostas.
FOTO: DALQUANO, S.T./2001

A ocupação urbana na bacia em foco, como já foi apresentado anteriormente, é, em termos gerais, horizontal e descontínua (Figura 31); entretanto, na grande cabeceira de drenagem a montante do Horto Florestal, na Unidade de Paisagem A, ela se apresenta contínua. A área, composta principalmente pelos bairros Zona 5 e Conjunto Itamaraty, é responsável por porcentagem significativa do escoamento superficial e artificial da bacia, o qual causa danos erosivos e carreamento de lixo para as ZPAs - zonas de preservação ambiental, devido ao volume de água gerado pelo intenso índice de pluviosidade. Os efeitos são sentidos em toda a extensão do ribeirão, em todas as unidades da bacia, por erosão e solapamento das margens, exposição de raízes das árvores no leito maior, deposição de lixo - principalmente, material plástico (Figuras 35, 36 e 37 e 38)

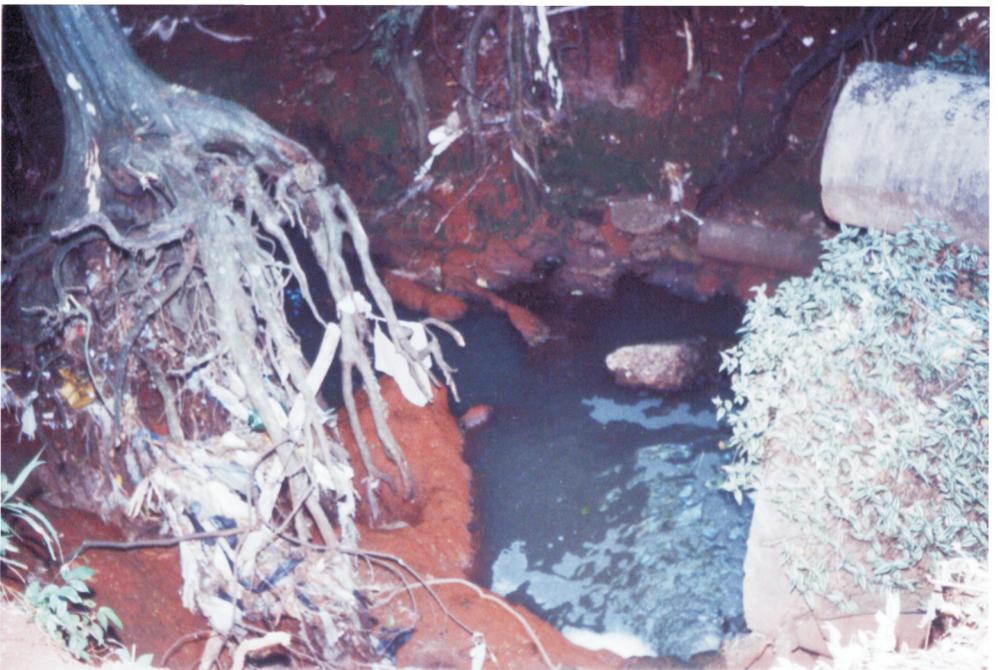
FIGURA 36: Ravinamento provocado pela descarga e lixo nas raízes expostas a jusante da figura 35.
FOTO: DALQUANO, S. T./2001

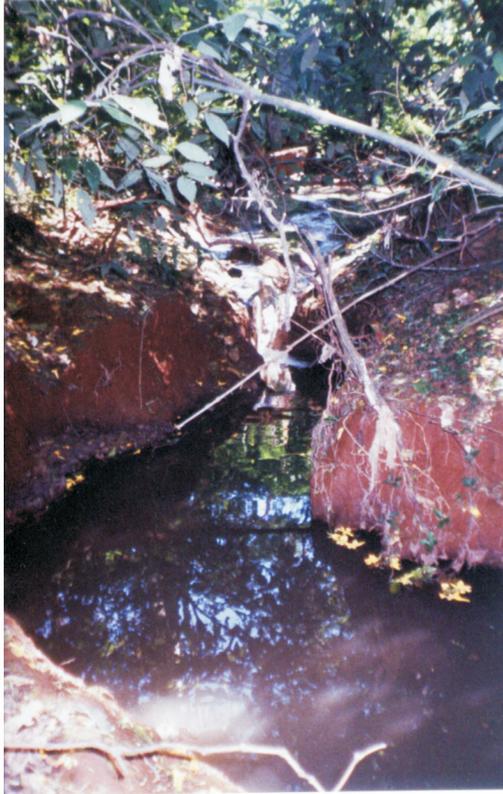
FIGURA 37- Ravinamento e lixo proveniente de descarga de emissário da área industrial. NW do Horto Florestal
FOTO: DALQUANO, S.T. Dezembro/2003

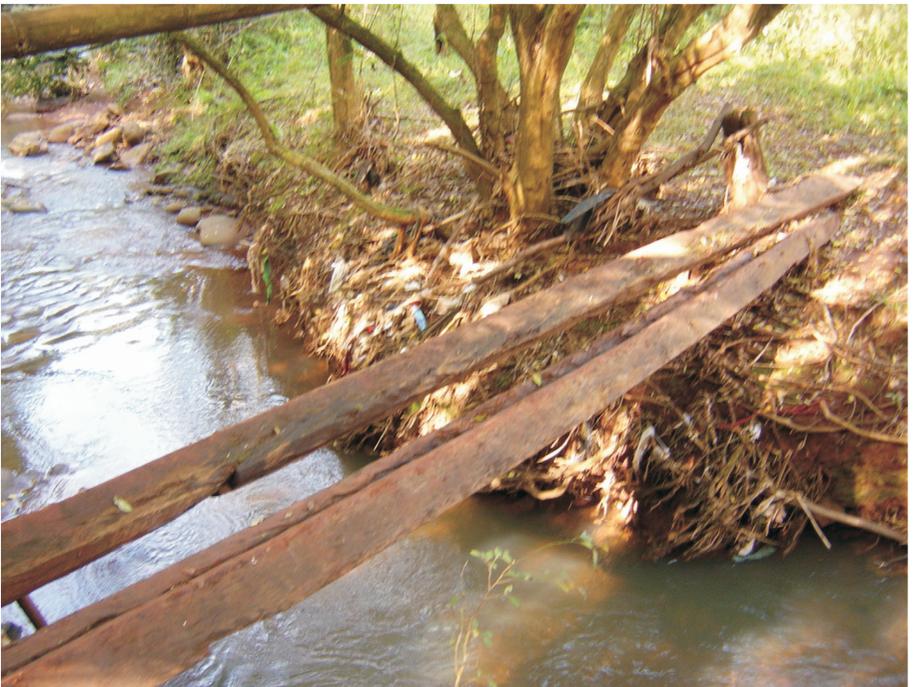
FIGURA 38- Exposição de raízes no leito maior e deposição de resíduo plástico entre a unidade B e a C
FOTO: NÓBREGA, M. T./ junho/2004

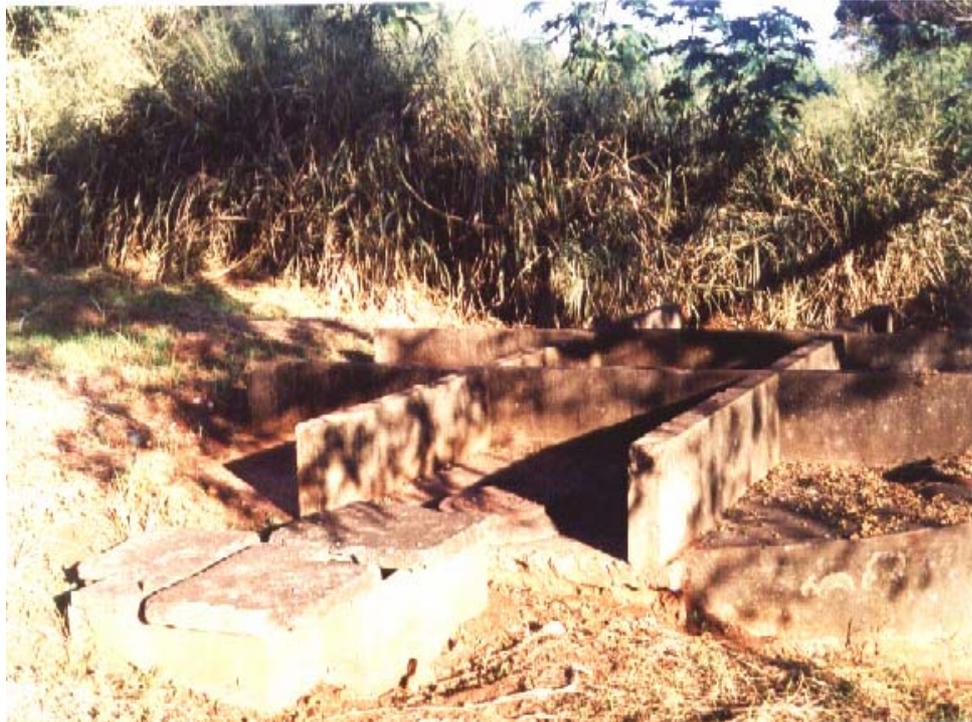
FIGURA 39: Tanque séptico para tratamento primário do esgoto alternativo.

No restante do conjunto as fossas sépticas são impermeabilizadas; no entanto, o transtorno de esvaziá-las não se limita ao alto custo, pois é extremamente desagradável o odor causado a cada operação desse tipo. Esse problema não ocorre com os moradores das áreas mais altas (setor de baixa a muito baixa fragilidade ambiental - Figura 30 e 31), porque as fossas estão instaladas em solos mais profundos e não são impermeabilizadas. Esse bairro apresentava a segunda maior

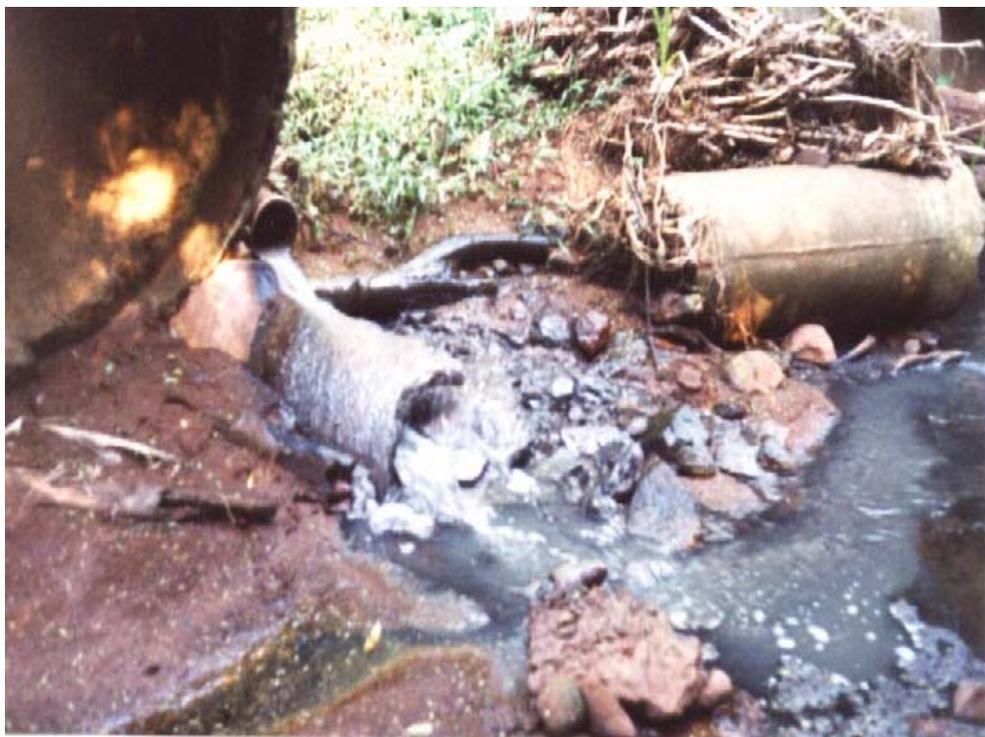
FIGURA 40: Lançamento de resíduos sépticos do esgoto doméstico alternativo efetuado até o 2º semestre de 2004 após tratamento primário, para o ribeirão Borba Gato.
FOTOS: IKEDA, E./2001

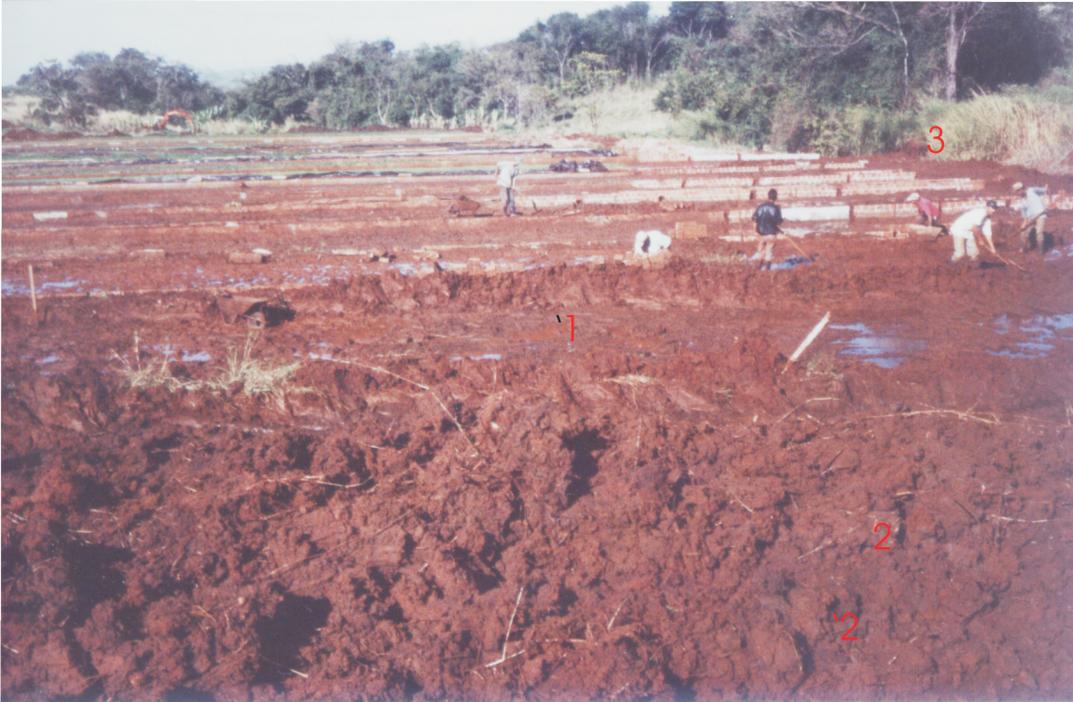
FIGURA 41: Antiga horta na margem esquerda do ribeirão Borba Gato, unidade A. 1) área de corte pronta para plantio de agrião. 2) parte de aterro para represamento da água (montante) liberada por comportas. 3) ribeirão Borba Gato desviado para a margem direita. FOTO: DALQUANO, S. T./ junho/2001
