**PAISAGEM E FRAGILIDADE AMBIENTAL
NA BACIA DO RIBEIRÃO BORBA GATO
MARINGÁ – PR**

Dissertação apresentada ao Programa de Pós-Graduação em Geografia (Mestrado) área de concentração: Análise Regional e Ambiental, do Departamento de Geografia do Centro de Ciências Humanas, Letras e Artes da Universidade Estadual de Maringá como requisito parcial para obtenção do título de Mestre em Geografia.

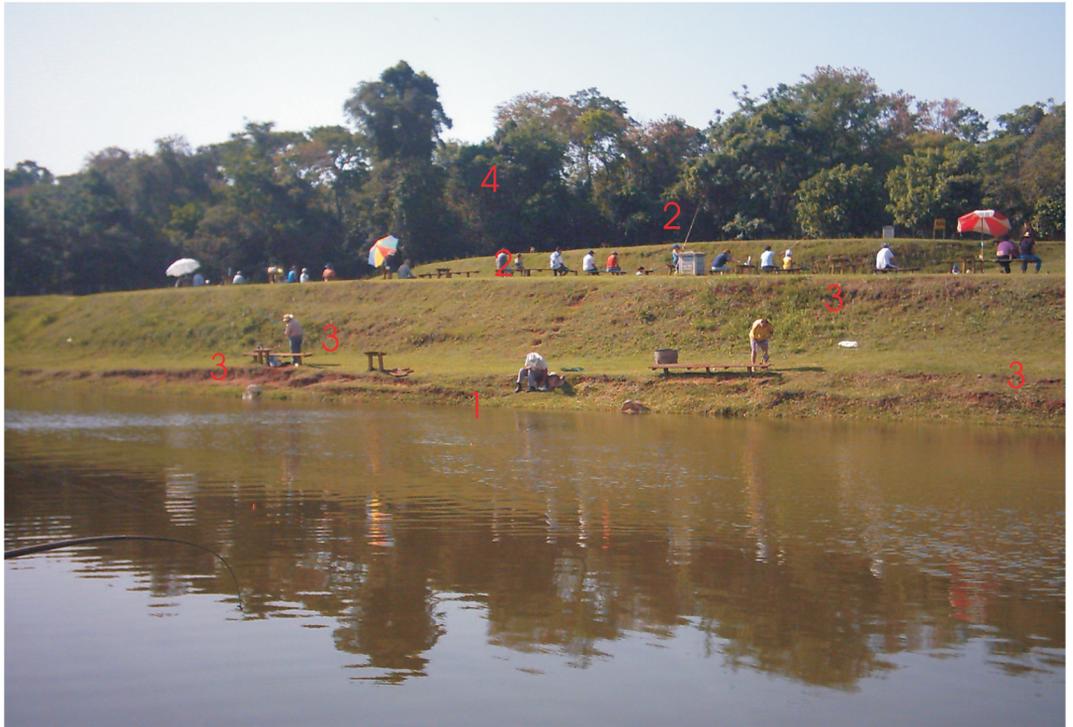
FIGURA 42: Piscicultura na margem esquerda a jusante do Horto Florestal. 1) área de corte para construção de lagoa. 2) patamares artificiais por aterro. 3) problemas relativos a movimento de massa (aterro). 4) Horto Florestal. FOTO: DALQUANO, S. T. / JUNHO / 2004

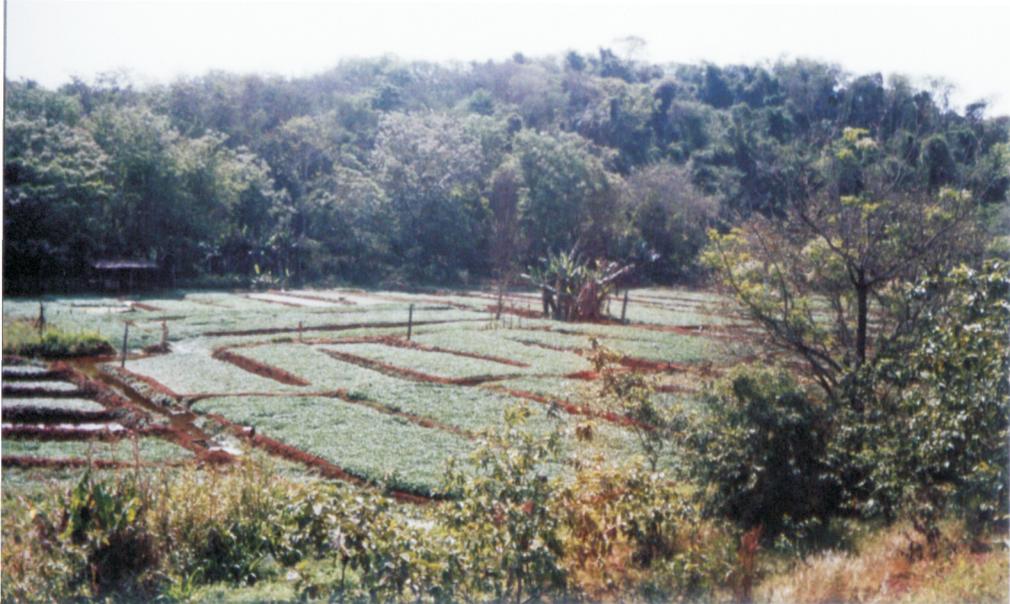
FIGURA 43: Área de corte para cultivo de agrião na área de confluência ribeirão Borba Gato/água do Jumbo a jusante da tubulação da rede de esgoto da unidade de paisagemA.
FOTO: DALQUANO, S. T./ 2º semestre/2004

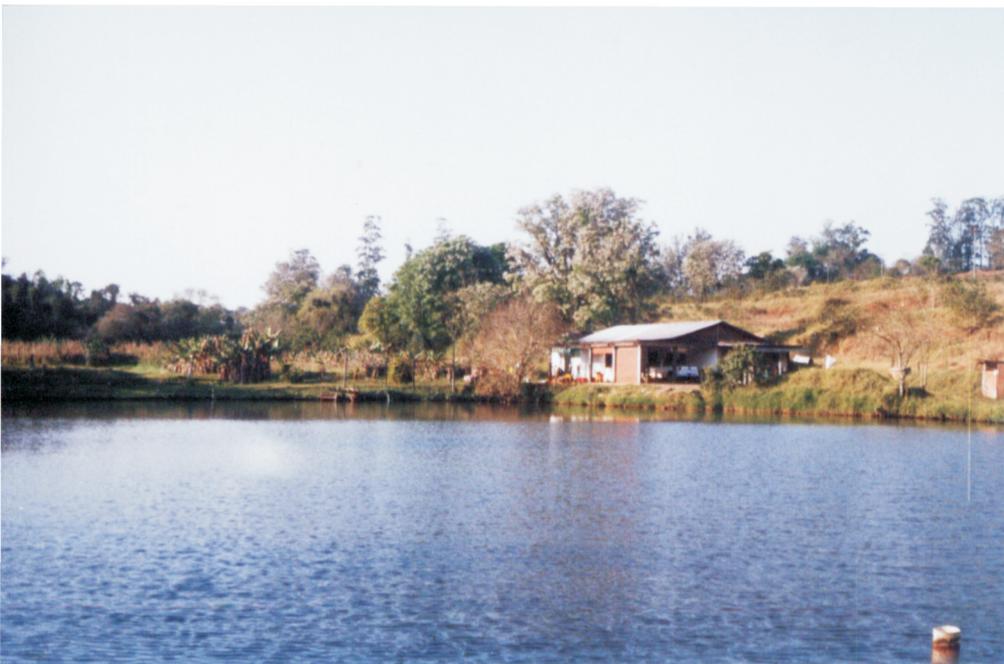
FIGURA 44: Área de corte para piscicultura a jusante da ponte de esgoto.
FOTO: DALQUANO, S. T. 2º semestre de 2004

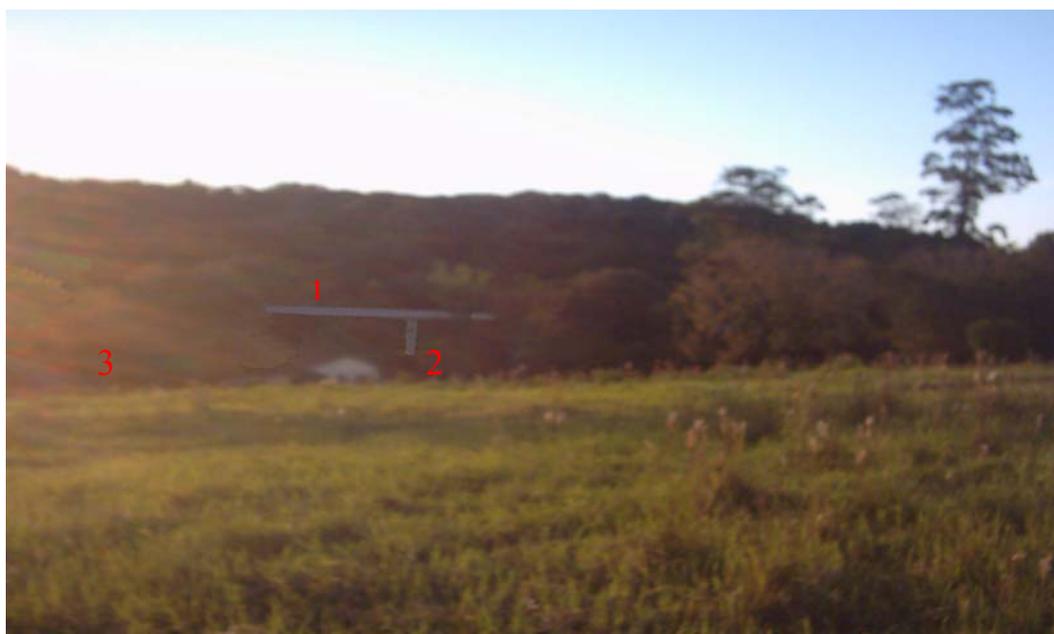
FIGURA 45- Ponte de esgoto. 1) Ponte a montante de residências rurais no (2) água do Jumbo. 3) A jusante, atividades de piscicultura e horticultura.
FOTO: DALQUANO, S. T. / 2 SEMESTRE 2004.
